**Inwentaryzacja zniszczeń spowodowanych częściowym zawaleniem się muru  
oraz budynków położonych w jego bliskości**

**w ramach zadania  
inwestycyjnego pn. „Projekt tymczasowego zabezpieczenia muru oporowego w  
Czeladzi”**

**Czeladź, ul. Bytomska, Kilińskiego  
dz. nr ewid. 126, 127, 128, 129, 130, 131 obr. 0001 Czeladź**

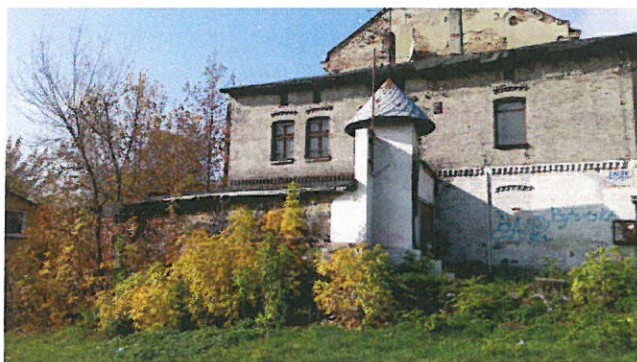
Część północna budynku w stanie technicznym dobrym, nie stwierdzono pęknięć ani ubytków świadczących o niszczącym wpływie muru oporowego.

Część południowa budynku w stanie katastrofalnym. Pierwotnie sięgała ona zachodniej granicy działki. Obecnie część ta już nie istnieje, pozostały jednak fundamenty sięgające aż do budynku gospodarczego na sąsiedniej działce o nr ewid. 128, oraz szczątkowe betonowe powierzchnie utwardzone. Dach częściowo zapadnięty, widoczne odspojenie od części północnej oraz od budynku stycznego od strony zachodniej. Ściana zachodnia nie istnieje, drzwi i okna nie istnieją. Pozostały ościeżnice drewniane. Budynek jest obecnie nieużytkowany. Zaobserwowane zniszczenia nie są jednak wynikiem działania muru oporowego, lecz zaniedbaniami użytkowników, a w późniejszym czasie brakiem użytkowania.

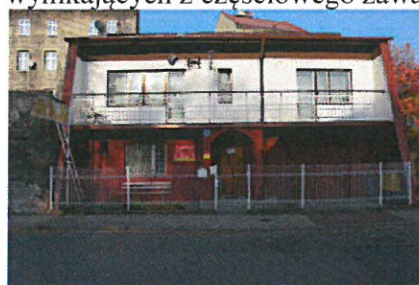
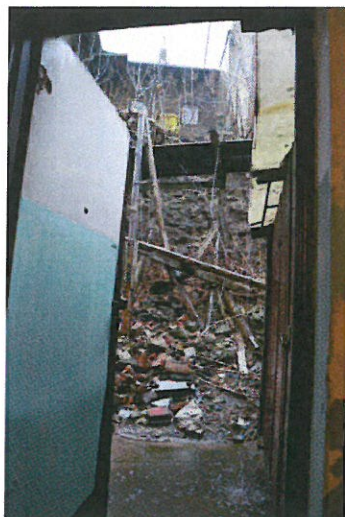
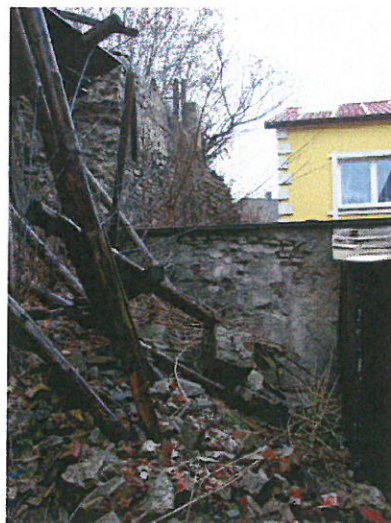
Budynek mieszkalno – garażowy usytuowany jest na działce nr ewid. 127, w jej południowej części. Jest styczny od strony północnej do budynku gospodarczego położonego na tej samej działce, a od strony zachodniej do budynku gospodarczego, usytuowanego na sąsiedniej działce nr ewid. 125. Jest to budynek dwukondygnacyjny, kryty dachem dwuspadowym. Do budynku od strony północnej dobudowane jest pomieszczenie gospodarcze o konstrukcji drewnianej, kryte dachem jednospadowym. Na budynkach nie zaobserwowano zniszczeń wynikających z częściowego zawalenia się muru oporowego. W chwili obecnej mur w obrębie działki nr 127 jest częściowo zniszczony, widoczne są liczne ubytki całych fragmentów muru, spękania. Luźne fragmenty muru zalegają na działce nr 127.

Zalegający gruz ze zniszczonego muru na dz. nr ewid. 127

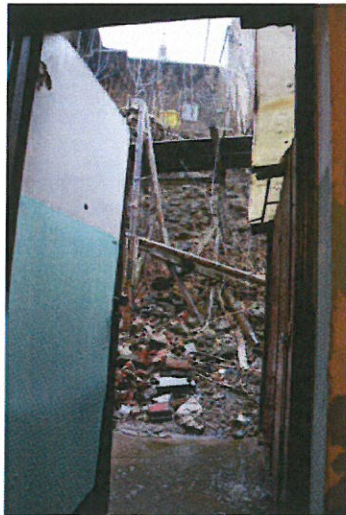
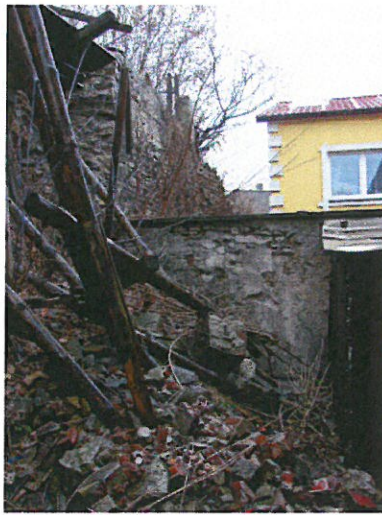
Mur oporowy usytuowany jest pomiędzy działkami położonymi na terenach o znacznej różnicy poziomów. Przebiega w linii wschód – zachód. Długość muru oporowego wynosi 33m, a jego wysokość od 1,7m do 5,6m. Wykonany jest z kamienia i cegły. W chwili obecnej jest częściowo zniszczony, widoczne są liczne ubytki całych fragmentów muru, spękania. Luźne fragmenty muru zalegają na działce nr 127. Na działce nr 130 jest postawiony tymczasowy murek oporowy z elementów betonowych prefabrykowanych, stosowanych do budowy pełnych ogrodzeń. Pod wpływem parcia gruntu spowodowanego zniszczeniem muru oporowego jego niektóre elementy uległy zniszczeniu.

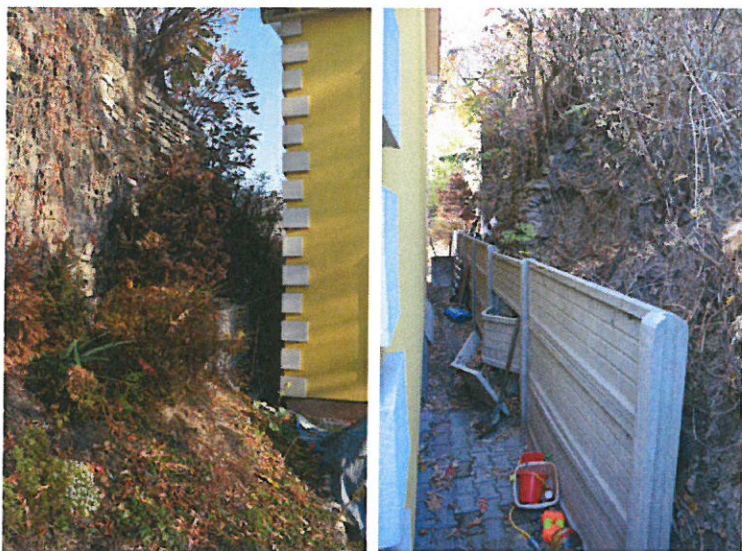
Fragmenty muru na działce nr  
ewid. 127

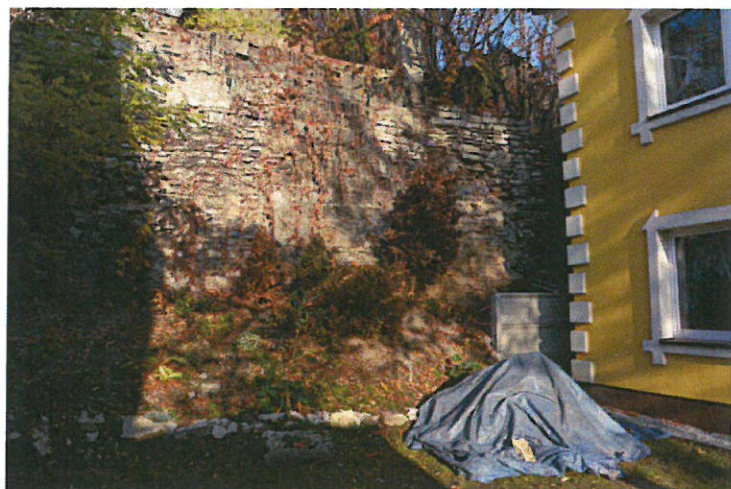
Widok muru na działce nr 130 oraz  
zniszczony murek oporowy
