Ekspertyza techniczna budynków posadowionych na działkach w pobliżu muru oporowego i ocena ich oddziaływania na stabilizację muru i budynków położonych w bezpośredniej jego bliskości

**w ramach zadania
inwestycyjnego pn. „Projekt tymczasowego zabezpieczenia muru oporowego w Czeladzi”**

**Czeladź, ul. Bytomska, Kilińskiego
dz. nr ewid. 126, 127, 128, 129, 130, 131 obr. 0001 Czeladź**

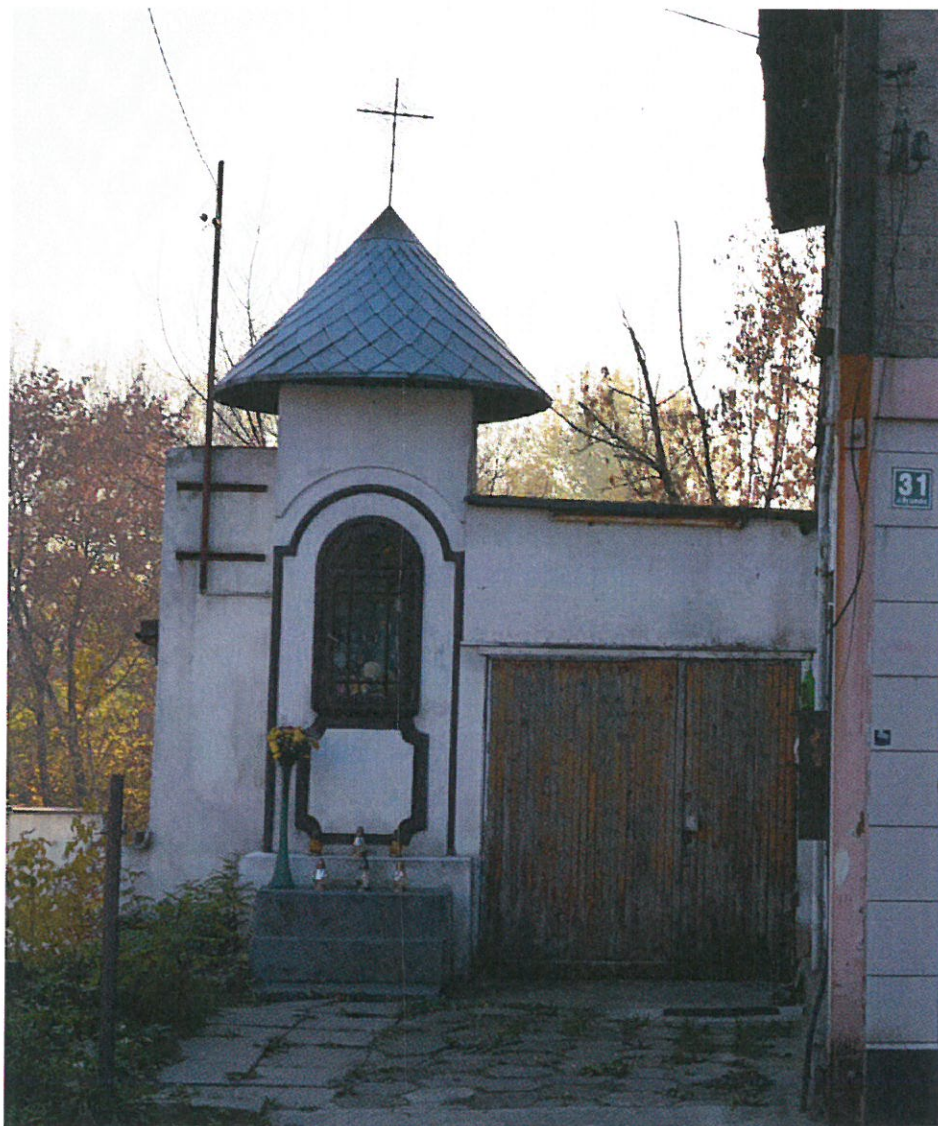
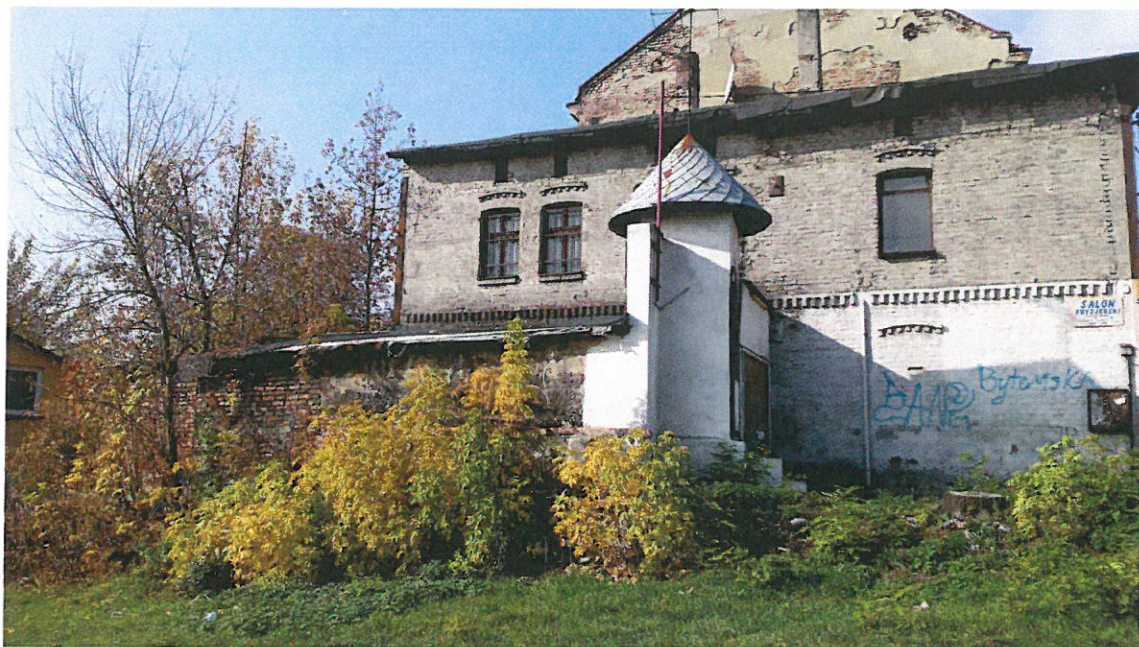
Budynek gospodarczo – garażowy usytuowany jest w wschodniej części działki nr ewid. 129, w granicy z działką 131, jest styczny do budynku usługowo mieszkalnego usytuowanego na tej samej działce. Jest to budynek parterowy, kryty dachem jednospadowym. W części północnej budynku mieści się garaż, w części południowej pomieszczenia gospodarcze, w północno - wschodnim narożniku kapliczka wyższa od pozostałej części budynku. Ściana wschodnia budynku posadowiona jest na murze o gr. 58cm, który sięga 3,57m poza obręb budynku w kierunku południowym.

Budynek gospodarczo – garażowy nr. 1 w części północnej jest w dobrym stanie technicznym i jest w dalszym ciągu użytkowany (fot. nr 3.1, 3.2). Jego część południowa jest w stanie katastrofalnym i nie nadaje się do użytkowania. W chwili obecnej zagraża zdrowiu i życiu osób w nim przebywających (fot. nr 4.1).

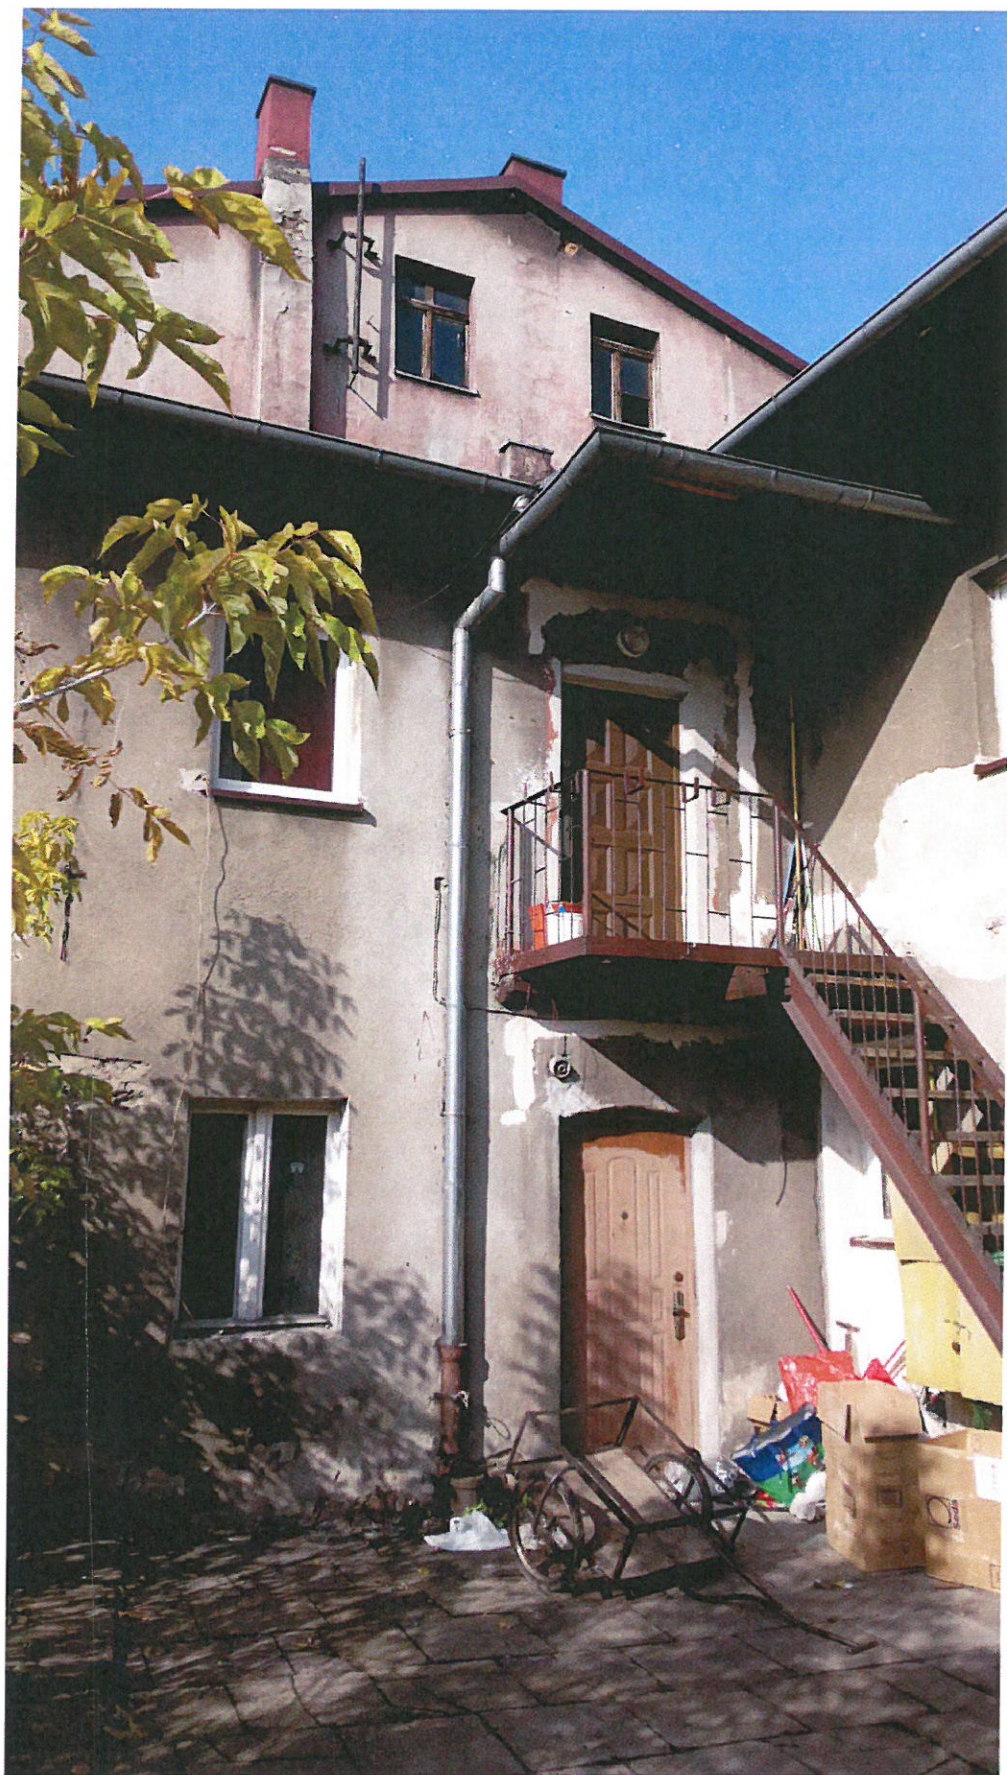
fot. nr 3.9

Budynek usługowo – mieszkalny nr 5 posadowiony jest powyżej poziomu dachu budynku gospodarczego nr 7 (fot. nr 3.9). Jego ściana południowa posadowiona jest na murze oporowym (fot. nr 3.10, 4.6). Budynek nr 7 stanowi usztywnienie całości zabudowy (fot. nr 3.13, 3.14, 4.8). Jego zniszczenie lub celowe wyburzenie znacznie osłabiłoby fundamenty budynku nr 5, a w konsekwencji mogłoby doprowadzić do jego runięcia.

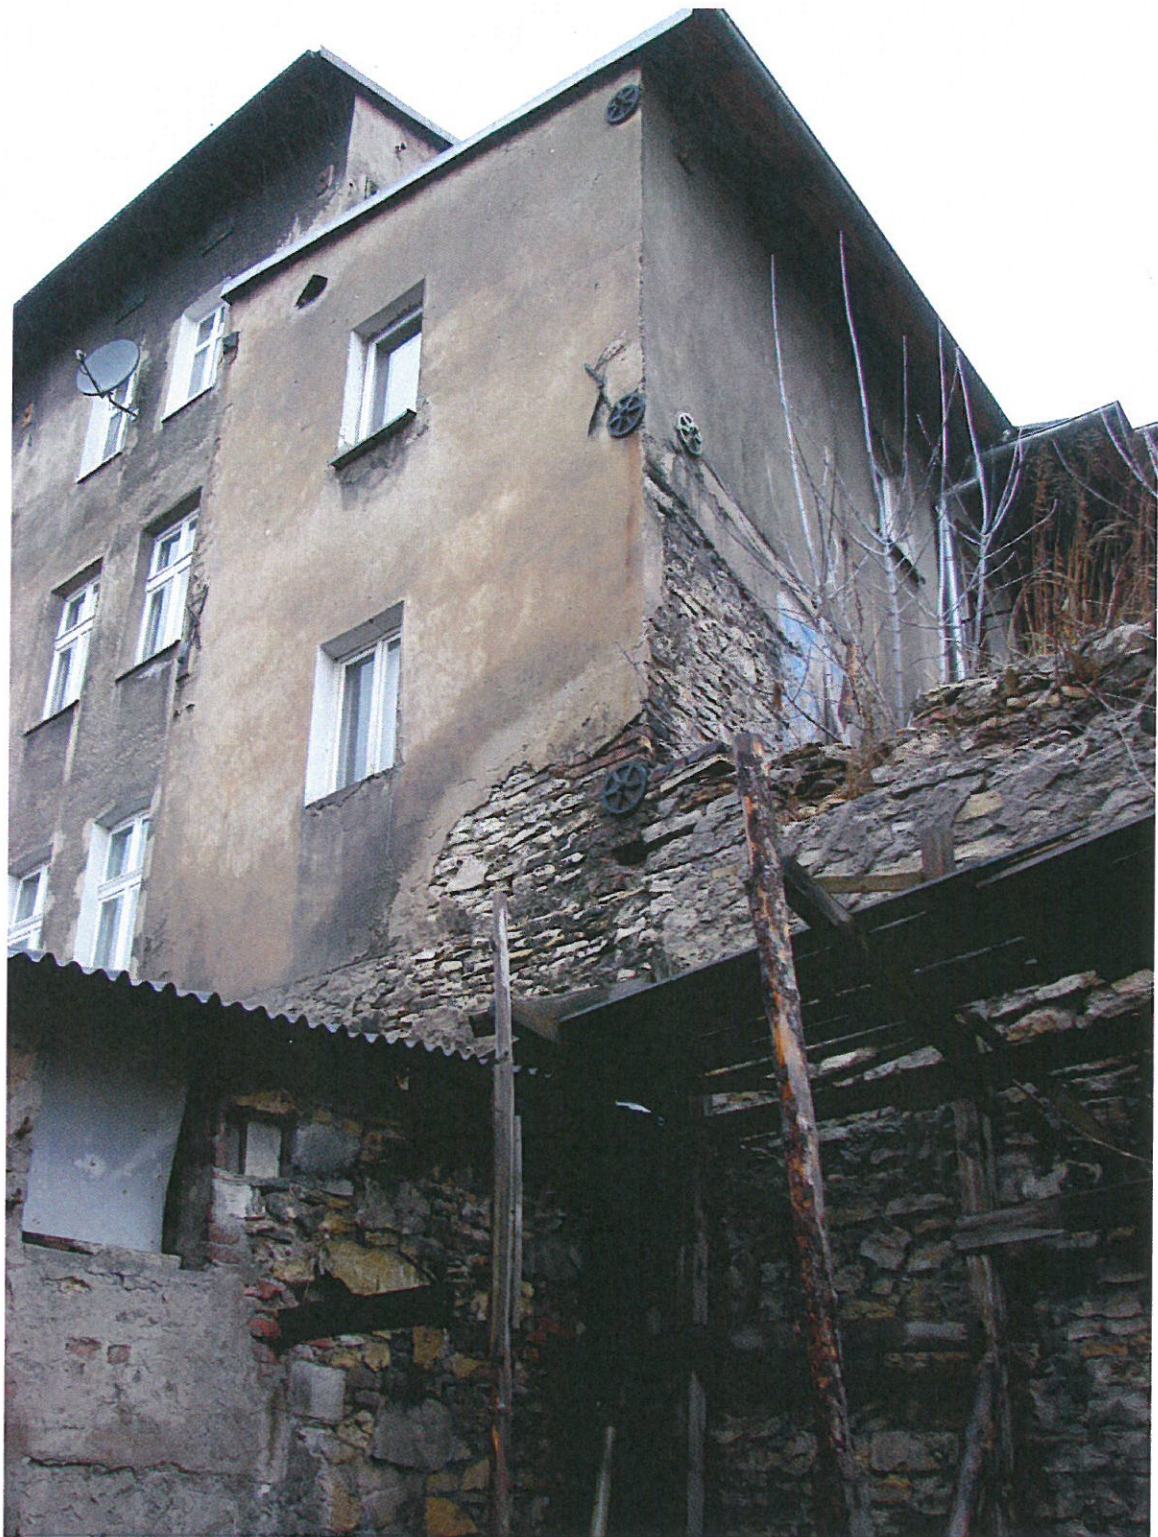
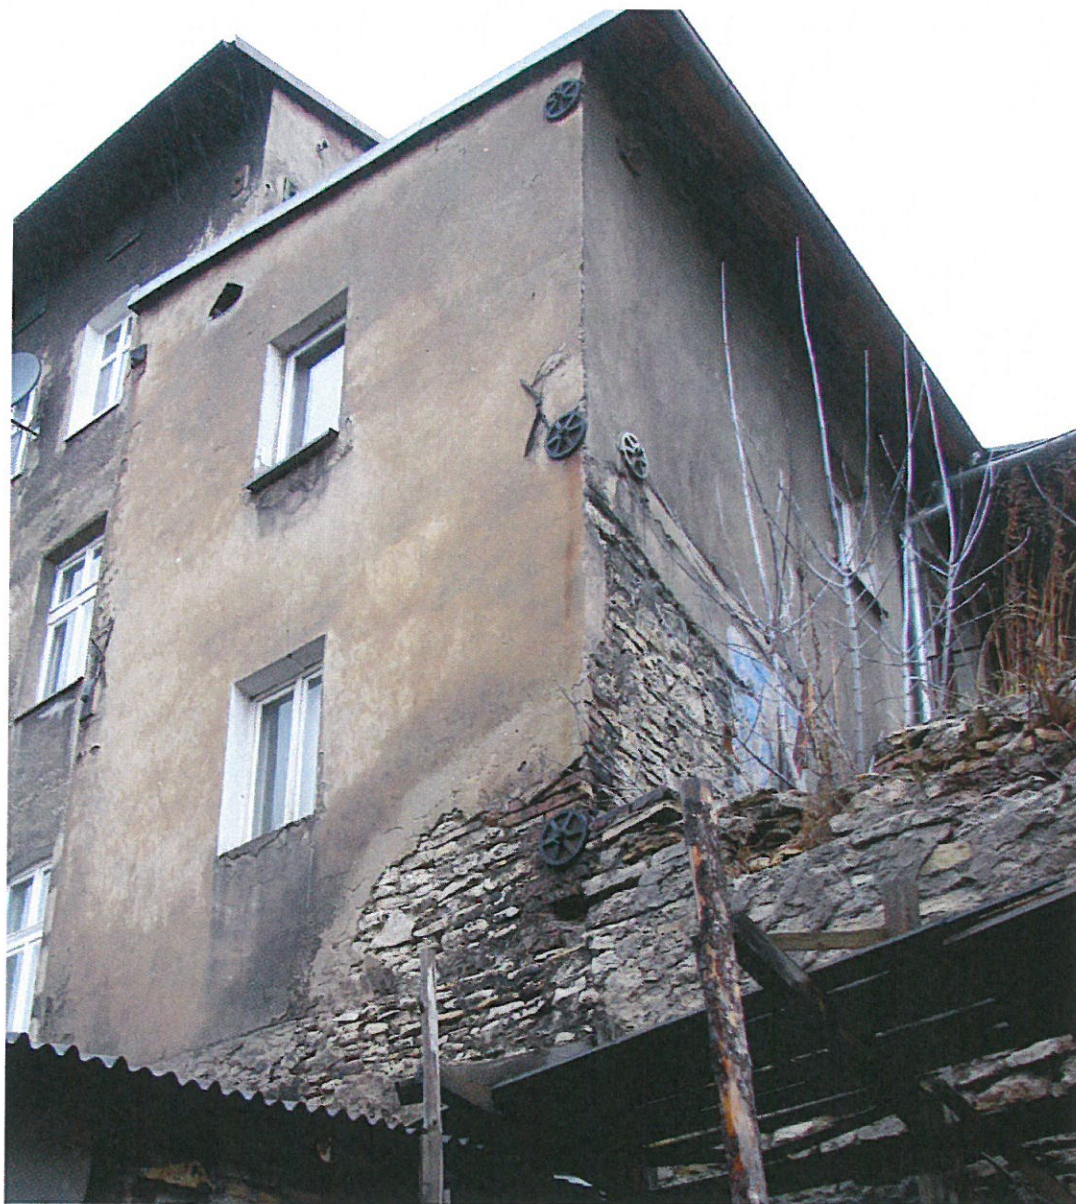
Budynek otynkowany, pokrycie dachu – papa na lepiku, konstrukcja dachu drewniana, ściany zewnętrzne murowane z kamienia oraz cegły pełnej na zaprawie cementowo wapiennej. Liczne ubytki tynku na ścianie południowej stykającej do muru oporowego. Ponieważ czas wzniesienia budynku jest zbliżony do budynku nr 2 najprawdopodobniej brak jest wieńcy na ścianach zewnętrznych. Zastosowano ankrowanie zapobiegające pękaniu ścian. Budynek w stanie technicznym dobrym, nie stwierdzono pęknięć ani ubytków świadczących o przekroczeniu nośności ścian zewnętrznych.

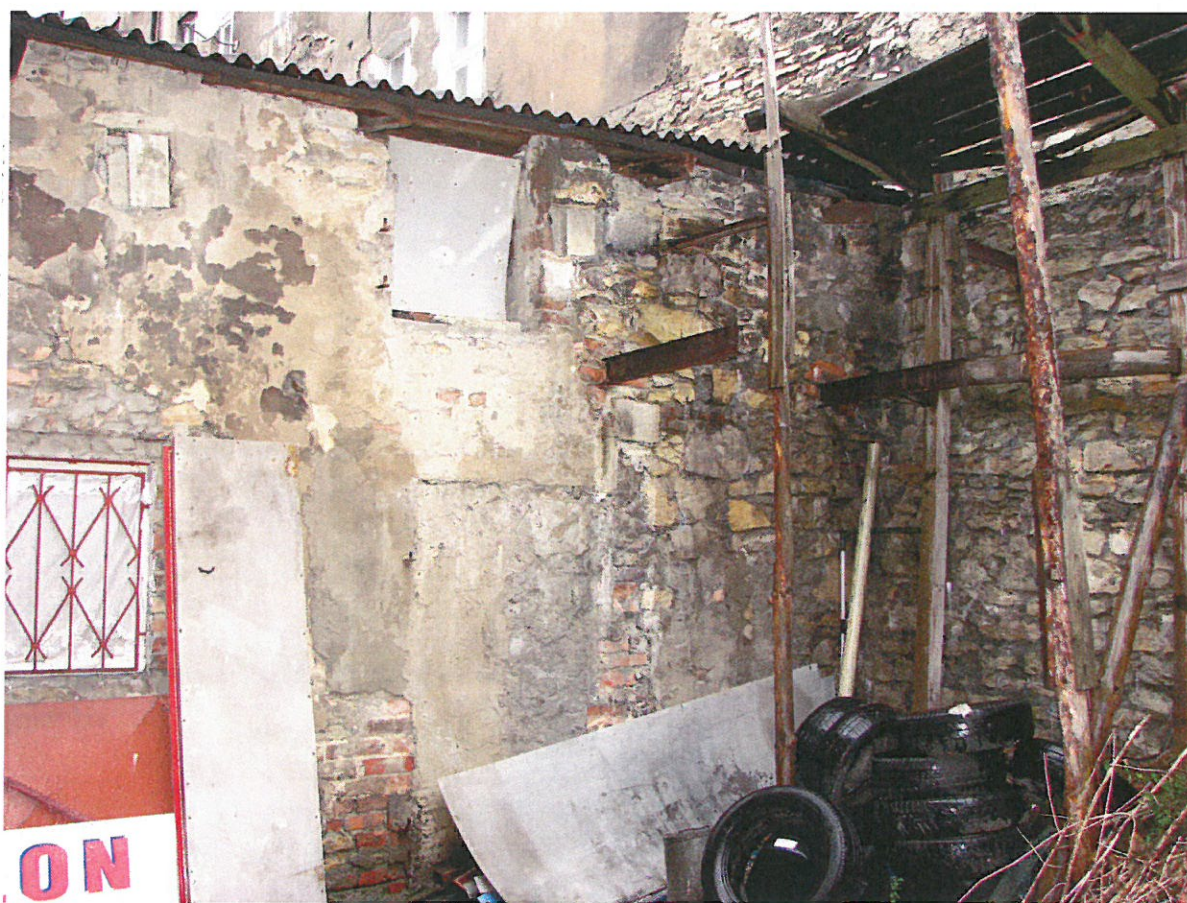
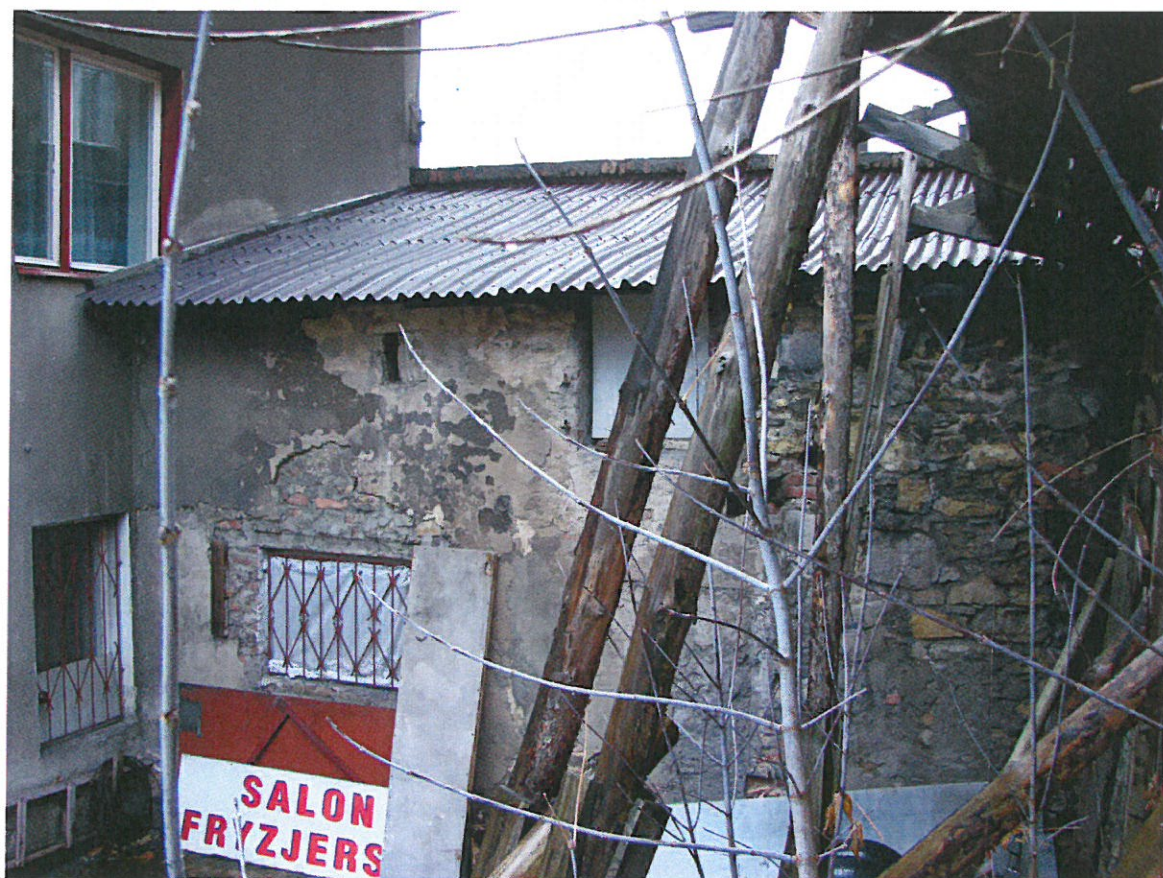
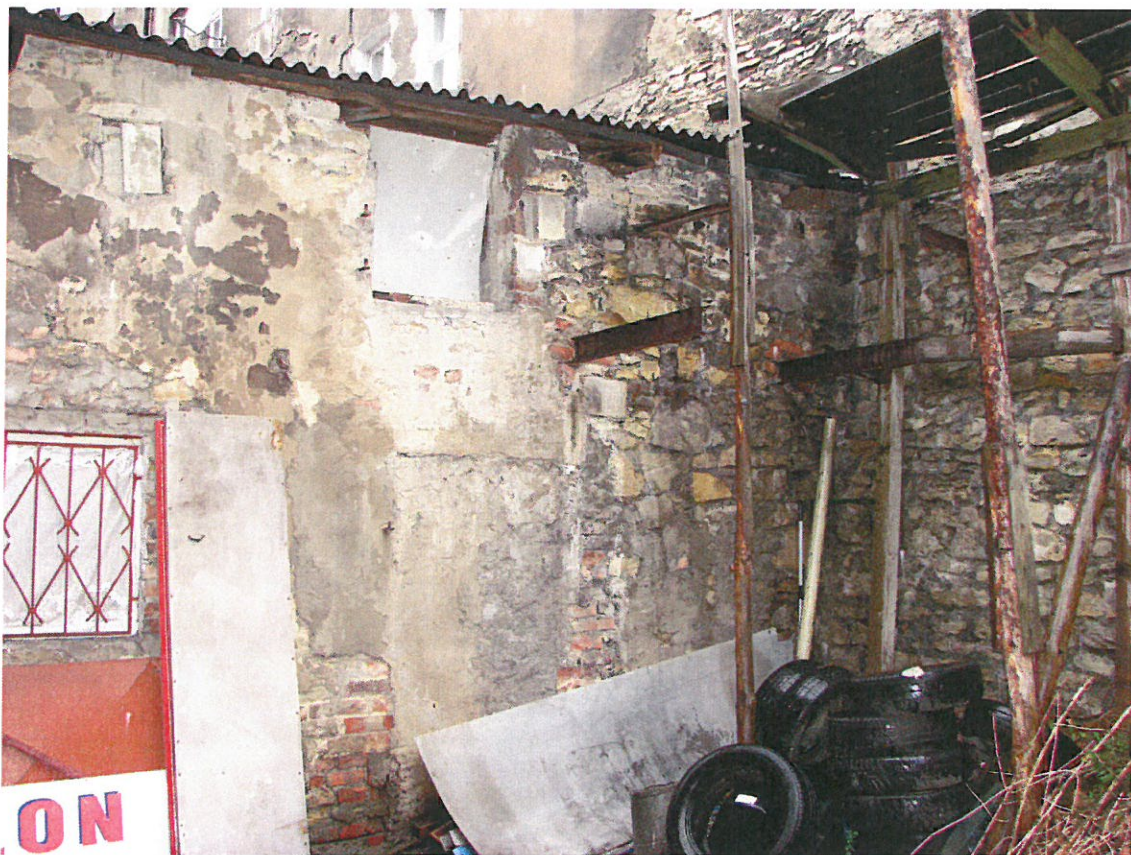
Budynek otynkowany, pokrycie dachu – blacha falista, konstrukcja dachu drewniana, ściany zewnętrzne murowane z cegły pełnej oraz kamienia na zaprawie cementowo-wapiennej. Widoczne liczne ubytki tynku w ścianie wschodniej. Ze ściany wystają stalowe dwuteowniki niewiadomego przeznaczenia. Budynek w stanie technicznym dobrym. Nie stwierdzono pęknięć ani ubytków świadczących o przekroczeniu nośności ścian zewnętrznych.

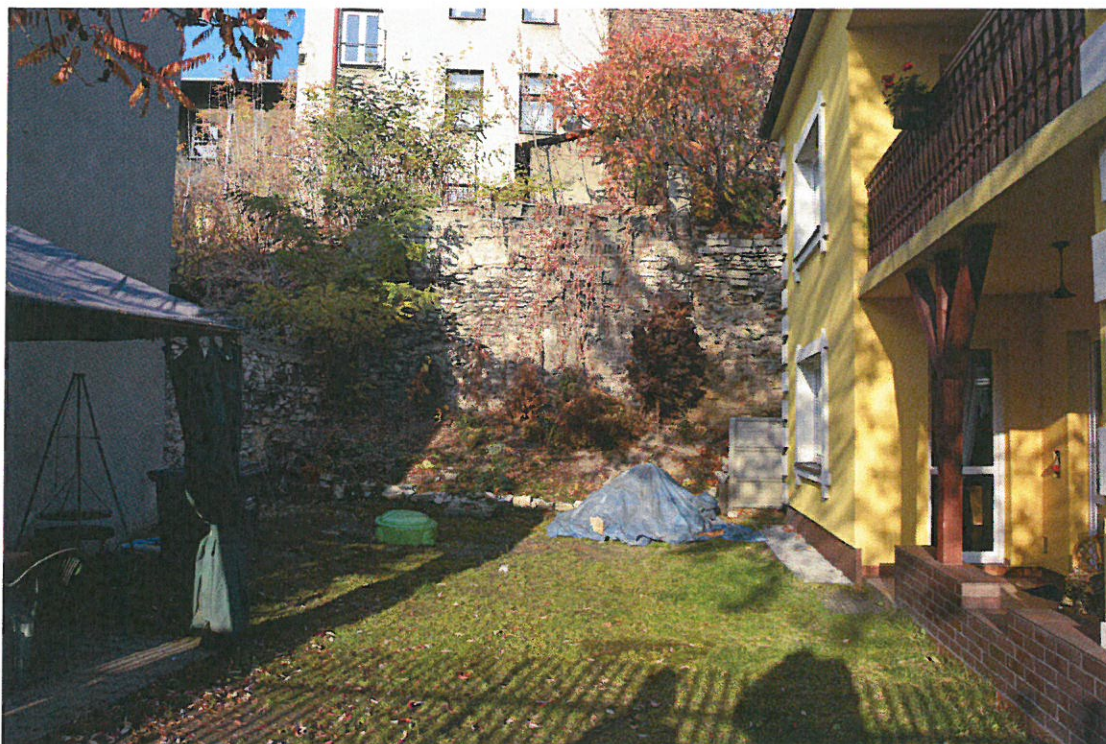
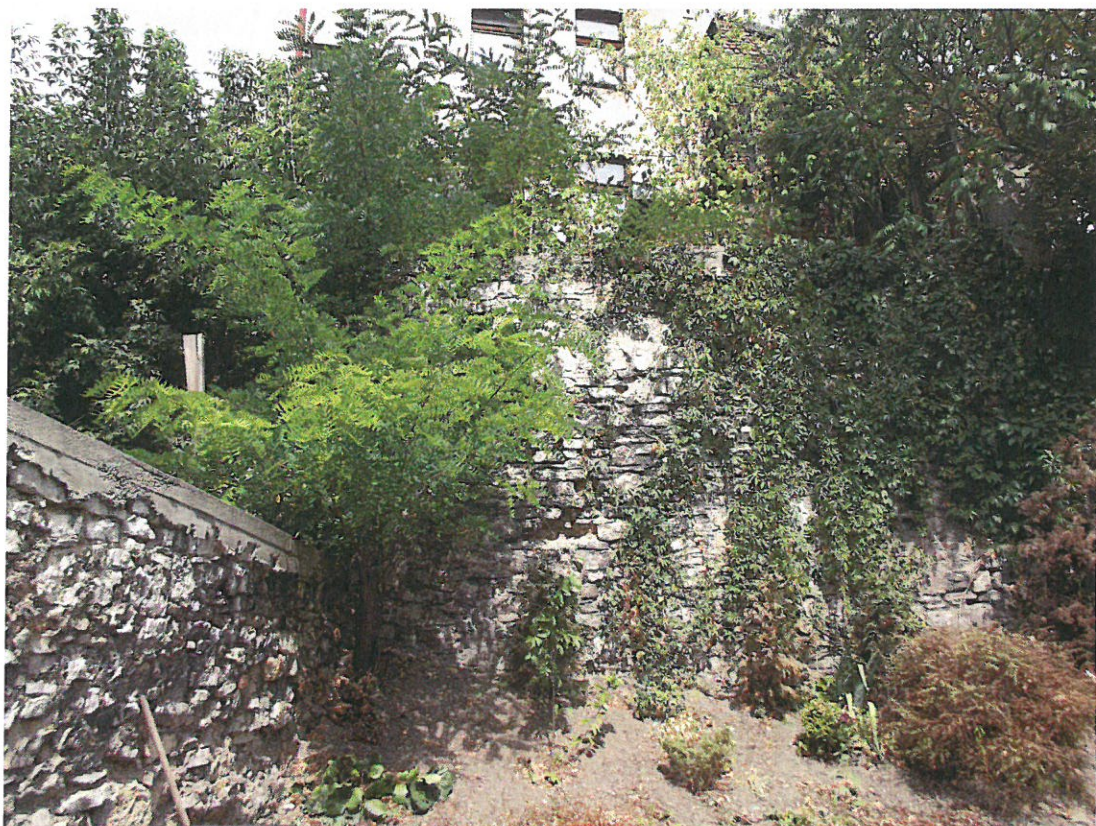
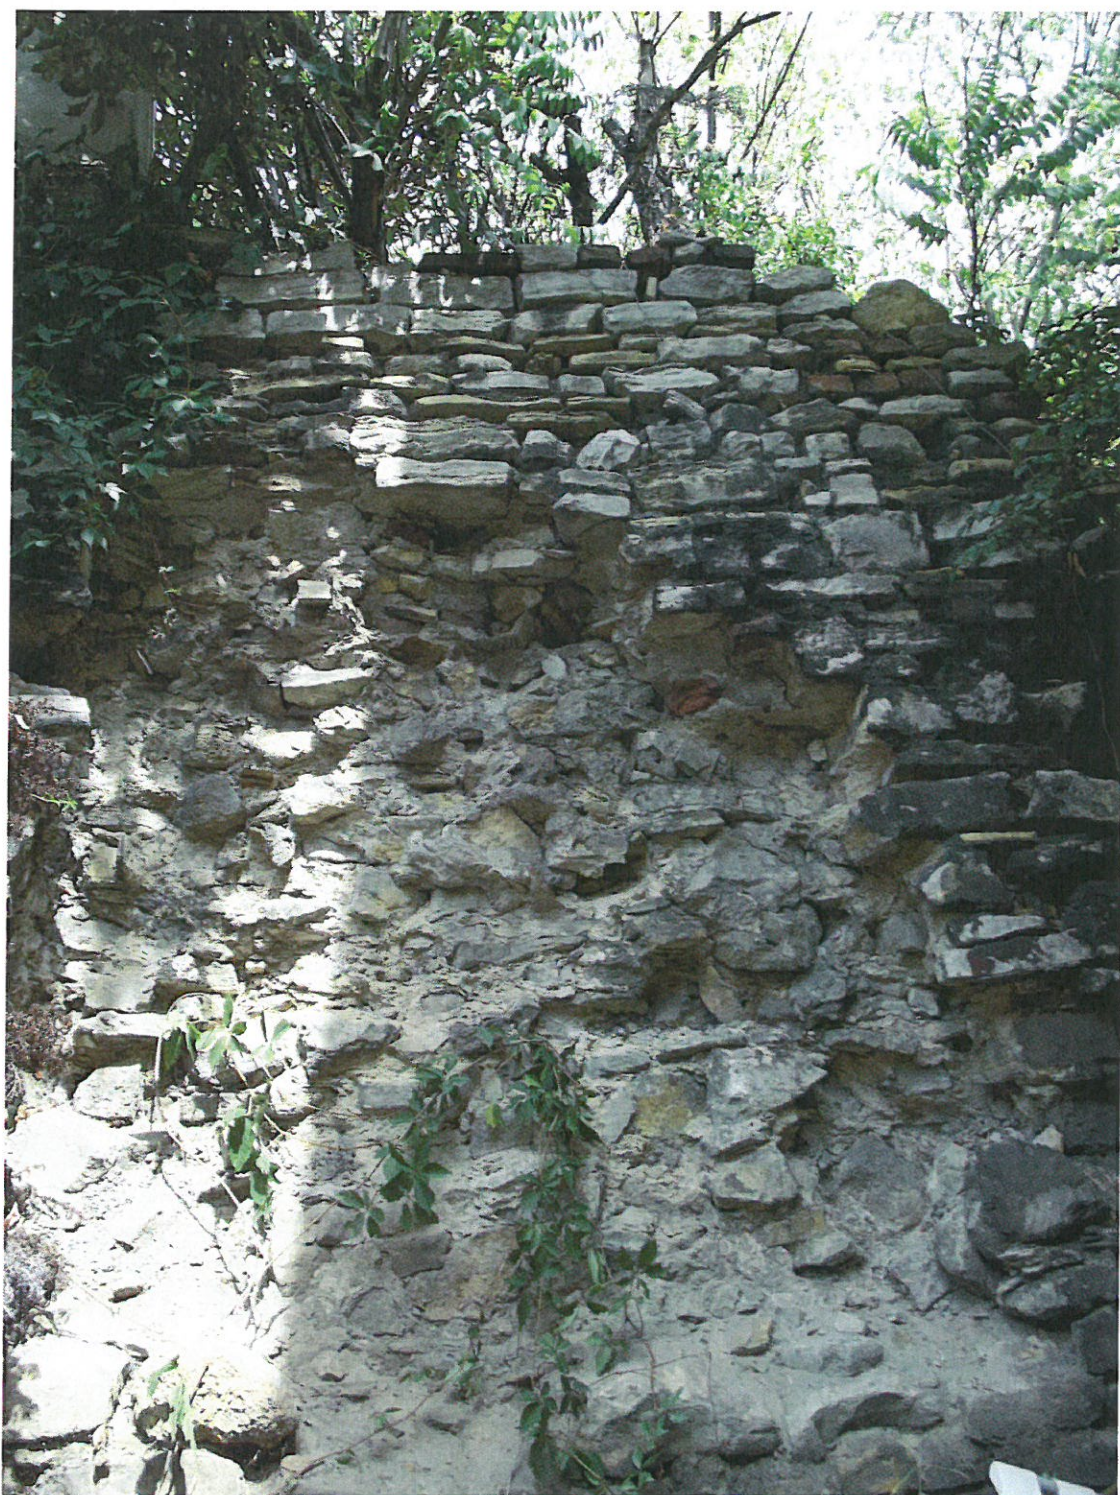
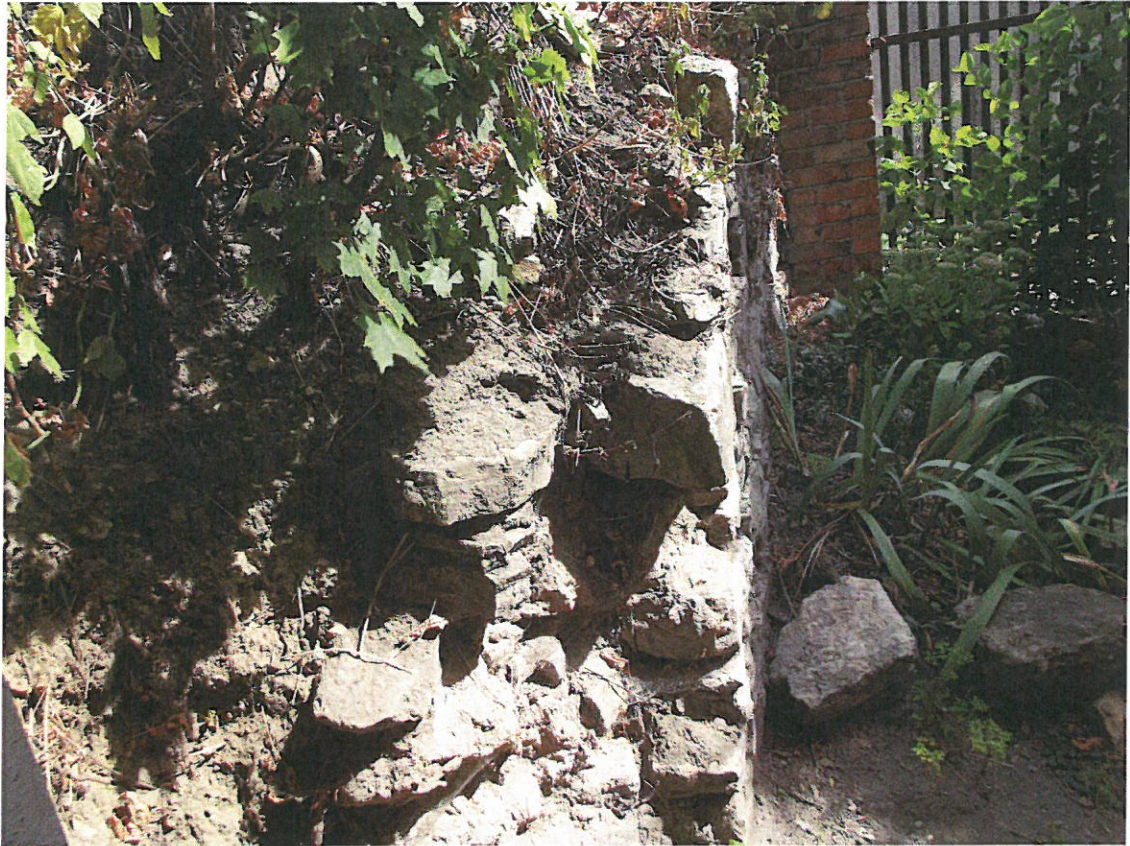
Długość muru oporowego wynosi 33m, a jego wysokość od 1,7m do 5,6m. Wykonany jest z kamienia i cegły. W chwili obecnej jest częściowo zniszczony, widoczne są liczne ubytki całych fragmentów muru, spękania. Luźne fragmenty muru zalegają na działce nr 127. Na działce nr 130 jest postawiony tymczasowy murek oporowy z elementów betonowych prefabrykowanych, stosowanych do budowy pełnych ogrodzeń. Pod wpływem parcia gruntu spowodowanego zniszczeniem muru oporowego jego niektóre elementy uległy zniszczeniu.

Zniszczenie muru oporowego nastąpiło na skutek parcia gruntu, dużego nacisku budynków posadowionych w pobliżu muru na terenach wyżej położonych. Mur nie spełnia obecnie swojej funkcji, a jego stan techniczny jest katastrofalny (fot. nr 3.17, 3.18 oraz 4.13, 4.14). Odpadające części muru zagrażają budynkom posadowionym poniżej (fot. nr 4.10 – 4.12 oraz 4.15). Mur w każdej chwili może runąć, czego konsekwencją będzie osunięcie się budynków nr 1, 2, 3, 4, oraz 5.

- rozbiórkę części południowej budynku gospodarczo – garażowego nr 1 oraz pozostałych fundamentów,
- badania gruntu,
- stabilizację zbocza na działkach nr ewid. 129 i 131,
- wzmocnienie i ewentualną odbudowę muru oporowego,
- prawidłowe odwodnienie działek wyżej położonych.

- wykonać rozbiórkę części południowej budynku gospodarczo – garażowego nr 1 oraz pozostałych fundamentów,
- wzmocnić mur na całej jego długości podpierając płytami stalowymi
- w miejscu osunięć muru i pęknięć zniwelować teren w celu zmniejszenia sił parcia
- nałożyć siatkę z kotwami zabezpieczającą teren
- równoległe do muru oporowego na wyżej położonych działkach wykonać odwodnienie liniowe
- usunąć fragmenty muru zalegające na działce nr 127
- wysprzątać, uporządkować i zabezpieczyć zagrożony teren

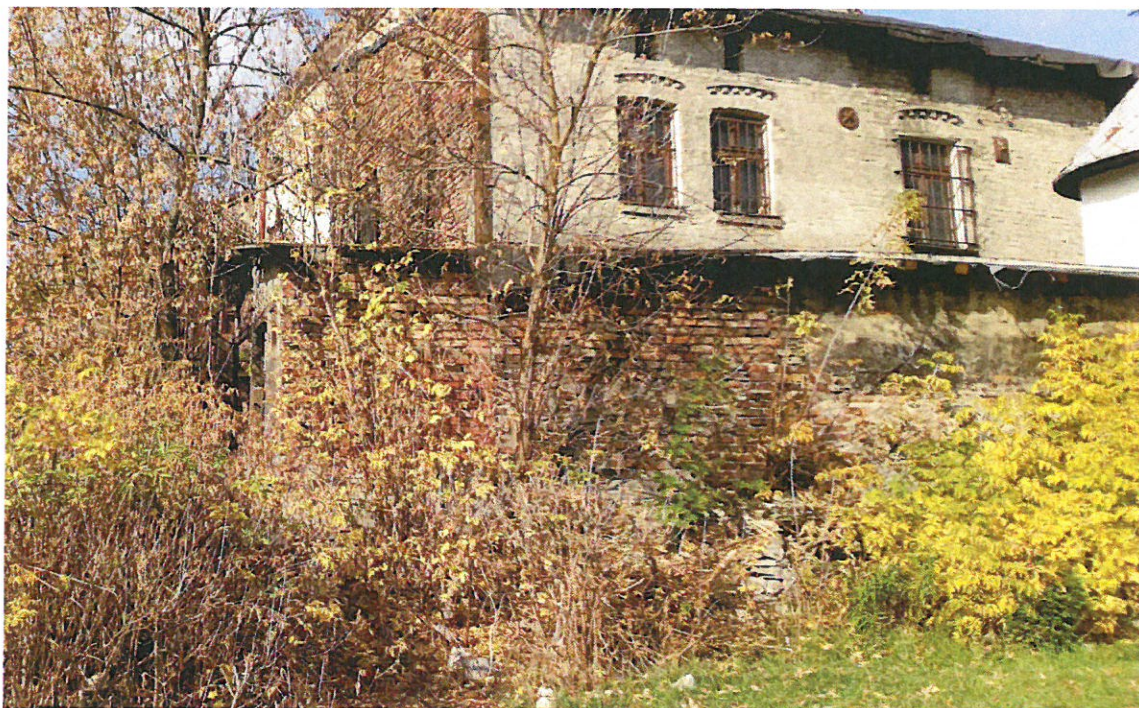
fot. nr 4.1

Część południowa budynku nieotynkowana, pokrycie dachu – papa na lepiku, konstrukcja dachu drewniana, ściany zewnętrzne murowane z cegły pełnej na zaprawie cementowo wapiennej, brak wieńcy na ścianach zewnętrznych. Pierwotnie sięgała ona zachodniej granicy działki. Obecnie część ta już nie istnieje, pozostały jednak fundamenty sięgające aż do budynku gospodarczego na sąsiedniej działce o nr ewid. 128, oraz szczątkowe betonowe powierzchnie utwardzone. Ściana wschodnia budynku posadowiona jest na murze o gr. 58cm, który sięga 3,57m poza obręb budynku w kierunku południowym. Część południowa budynku w stanie technicznym bardzo złym. Dach częściowo zapadnięty, widoczne odspojenie od części północnej oraz od budynku stycznego od strony zachodniej. Ściana zachodnia nie istnieje, drzwi i okna nie istnieją. Pozostały ościeżnice drewniane. Budynek jest obecnie nieużytkowany.

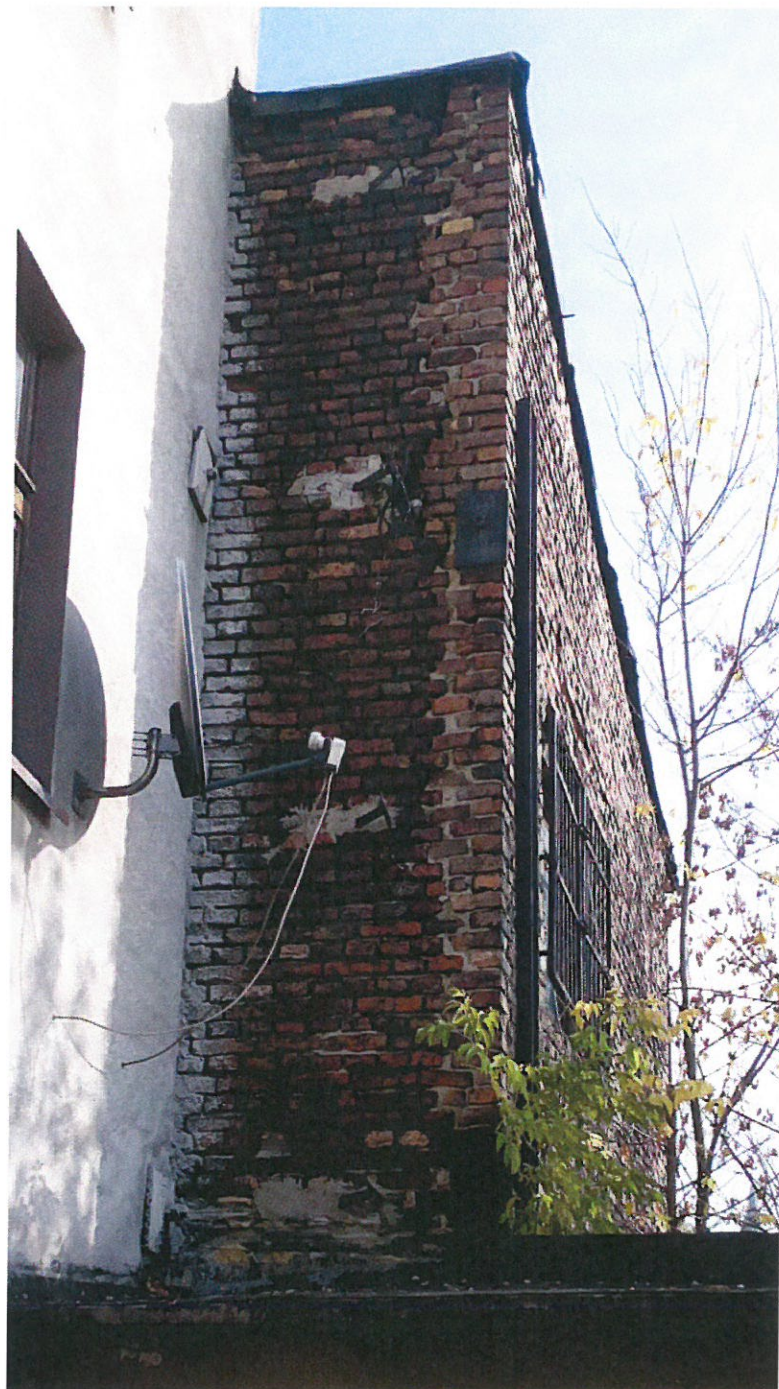
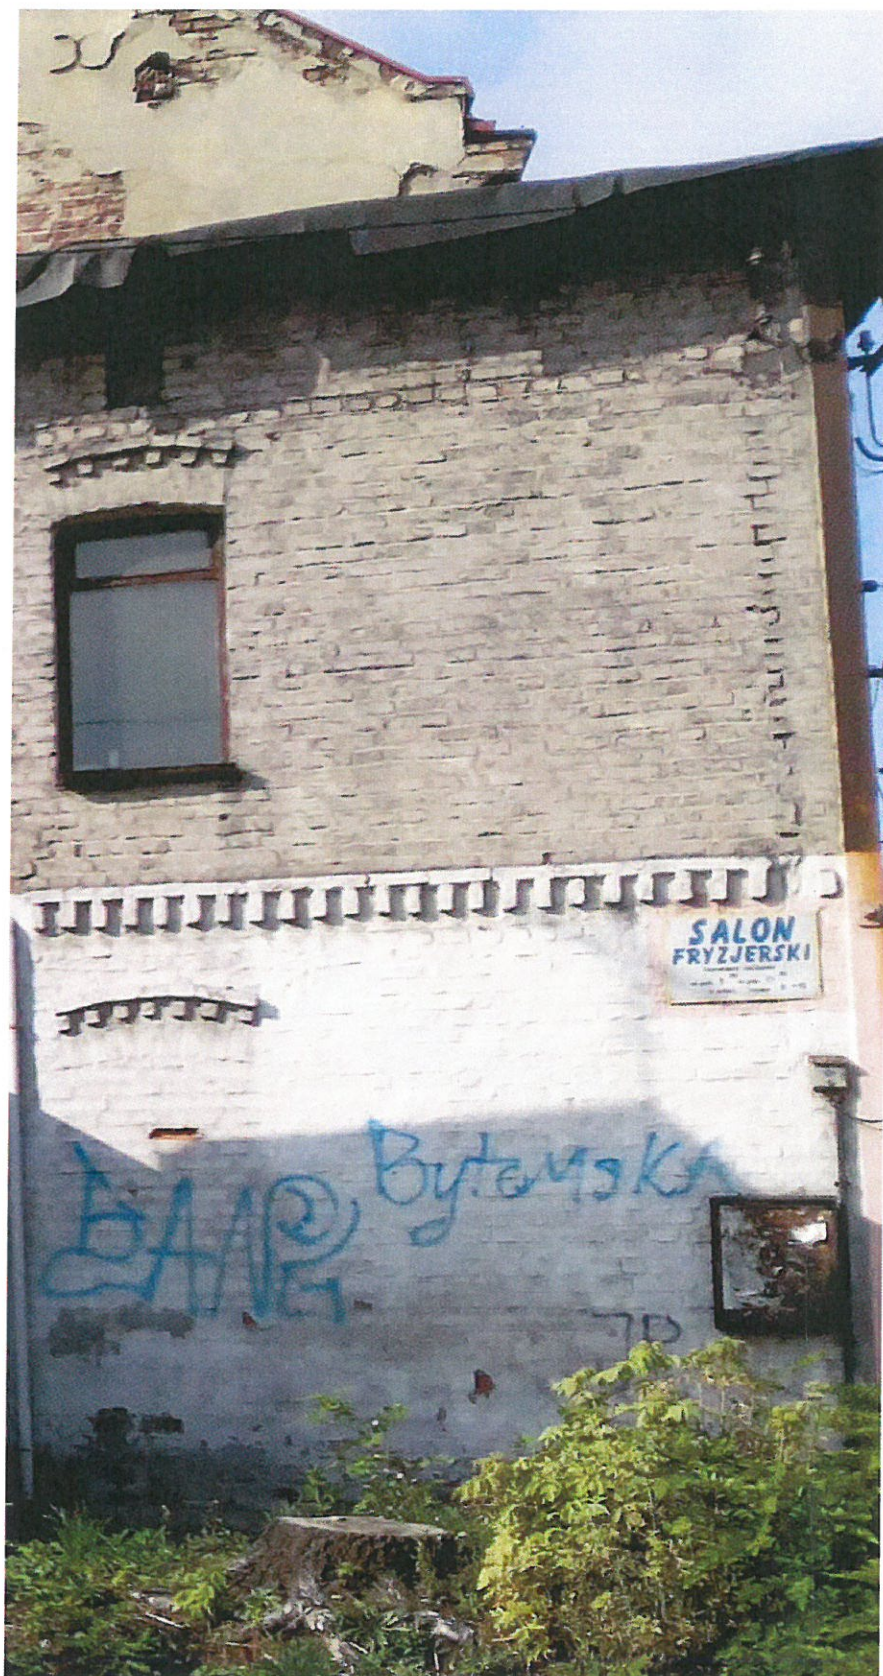
Budynek nieotynkowany, ściana na parterze od strony ulicy Bytomskiej z okładziną z płytek ceramicznych, pokrycie dachu – papa na lepiku, konstrukcja dachu drewniana, ściany zewnętrzne murowane z cegły pełnej na zaprawie cementowo wapiennej, brak wieńcy na ścianach zewnętrznych. Widoczne pęknięcia pionowe przy narożach budynku. Zastosowano ankrowanie zapobiegające dalszemu pękaniu ścian. Budynek w stanie technicznym dobrym, nie stwierdzono dodatkowych pęknięć ani ubytków świadczących o przekroczeniu nośności ścian zewnętrznych.

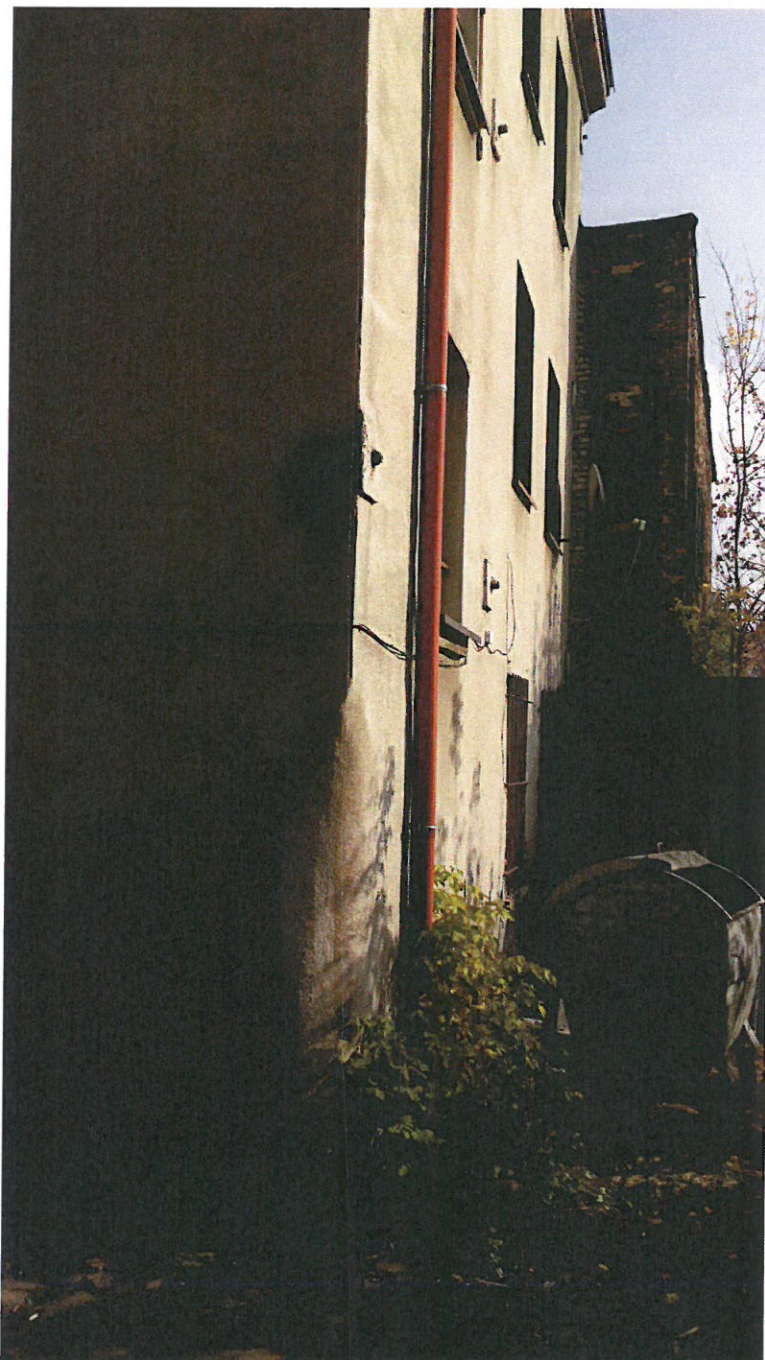
fot. nr 4.4

Budynek otynkowany, pokrycie dachu – papa na lepiku, konstrukcja dachu drewniana, ściany zewnętrzne murowane z cegły pełnej na zaprawie cementowo wapiennej. Ponieważ czas wzniesienia budynku jest zbliżony do budynku nr 2 najprawdopodobniej brak jest wieńcy na ścianach zewnętrznych. Zastosowano ankrowanie zapobiegające pękaniu ścian. Liczne ubytki tynku na ścianach szczytowych powyżej stycznych budynków. Budynek w stanie technicznym dobrym, nie stwierdzono pęknięć ani ubytków świadczących o przekroczeniu nośności ścian zewnętrznych.

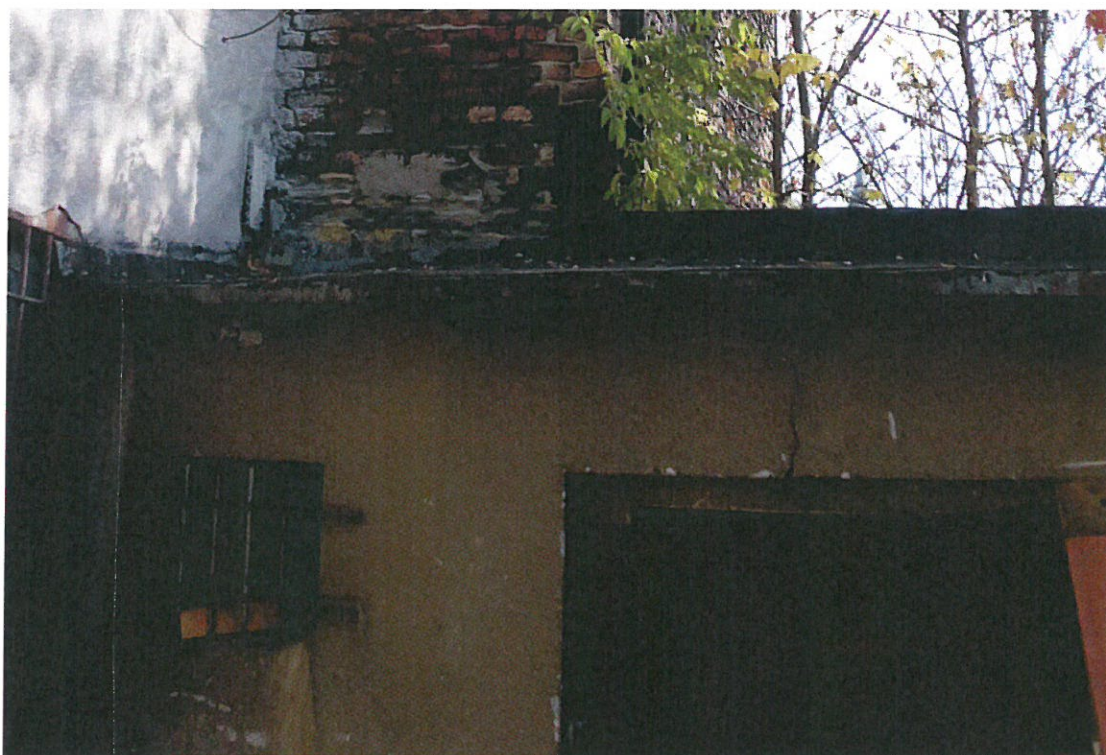
fot. nr 4.5

Budynek otynkowany, pokrycie dachu – papa na lepiku, konstrukcja dachu drewniana, ściany zewnętrzne murowane z cegły pełnej na zaprawie cementowo wapiennej. Najprawdopodobniej brak jest wieńcy na ścianach zewnętrznych. Budynek w stanie technicznym dobrym. Stwierdzono pęknięcie pionowe nad otworem drzwiowym nie stwierdzono ubytków świadczących o przekroczeniu nośności ścian zewnętrznych.

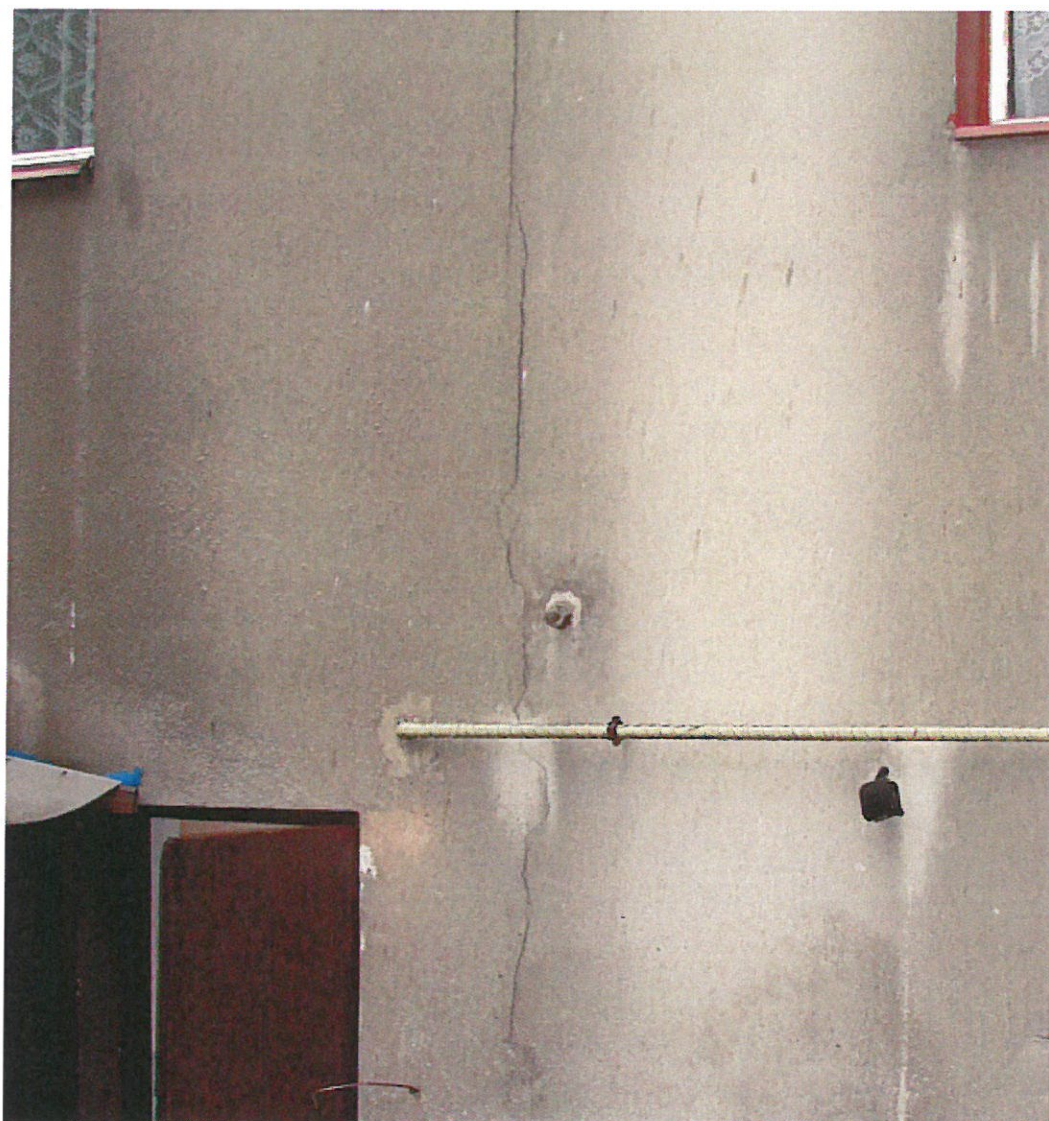
fot. nr 4.7

Budynek współczesny, otynkowany, pokrycie dachu – papa na lepiku, konstrukcja dachu drewniana, ściany zewnętrzne murowane z pustaków ceramicznych na zaprawie cementowo wapiennej. Budynek w stanie technicznym dobrym. Stwierdzono pionowe pęknięcie tynku w ścianie północnej, w tym miejscu zastosowano ankrowanie zapobiegające dalszemu pękaniu. Nie stwierdzono pozostałych pęknięć ani ubytków świadczących o przekroczeniu nośności ścian zewnętrznych. Dobudowana od strony północnej część gospodarcza o konstrukcji drewnianej, kryta poliwęglanem w złym stanie technicznym, sprawiająca wrażenie tymczasowej.
