Ekspertyza techniczna budynków posadowionych na działkach w pobliżu muru oporowego i ocena ich oddziaływania na stabilizację muru i budynków położonych w bezpośredniej jego bliskości

**w ramach zadania
inwestycyjnego pn. „Projekt tymczasowego zabezpieczenia muru oporowego w Czeladzi”**

**Czeladź, ul. Bytomska, Kilińskiego
dz. nr ewid. 126, 127, 128, 129, 130, 131 obr. 0001 Czeladź**

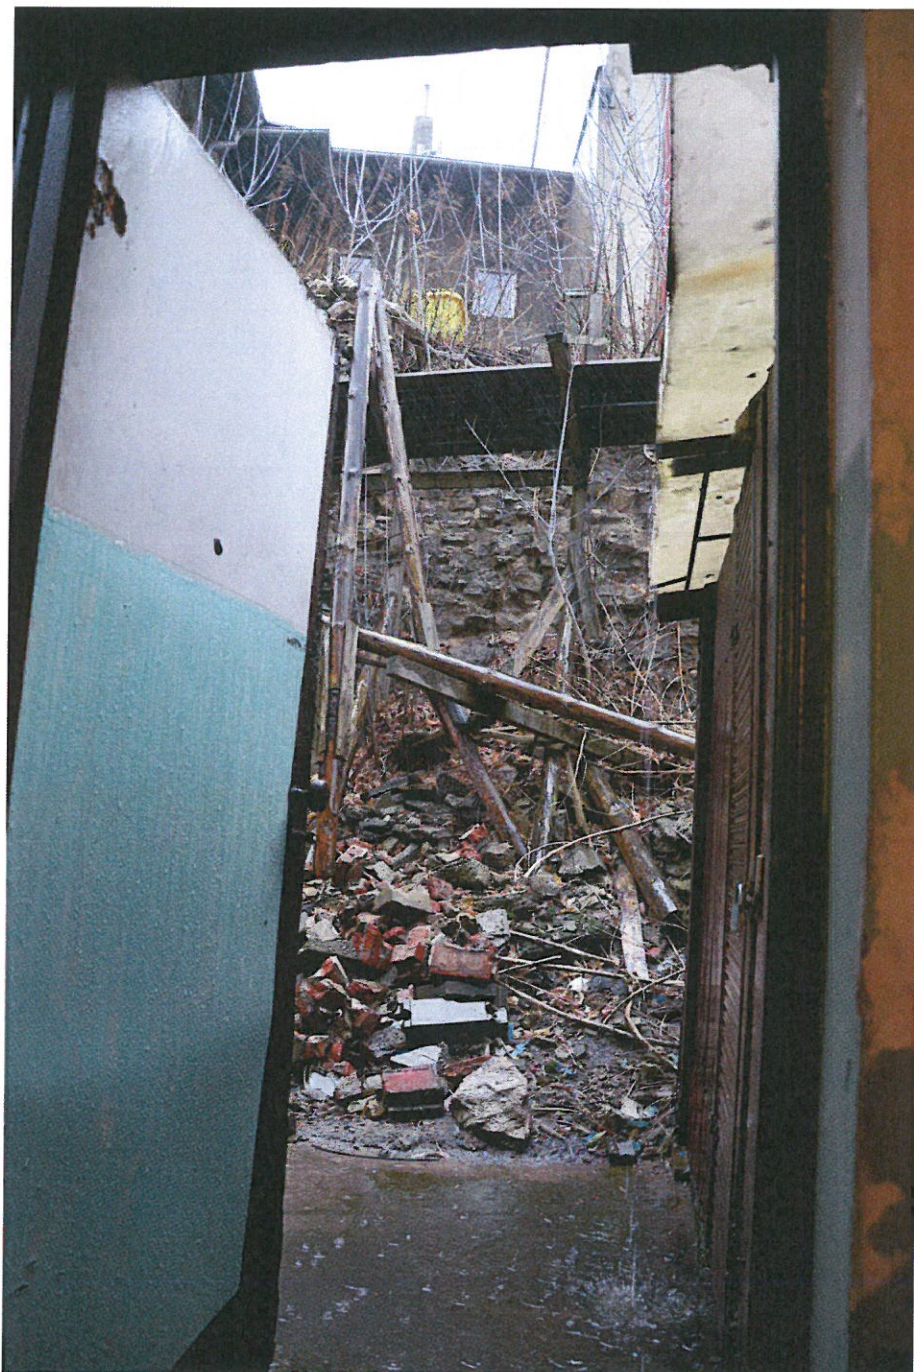
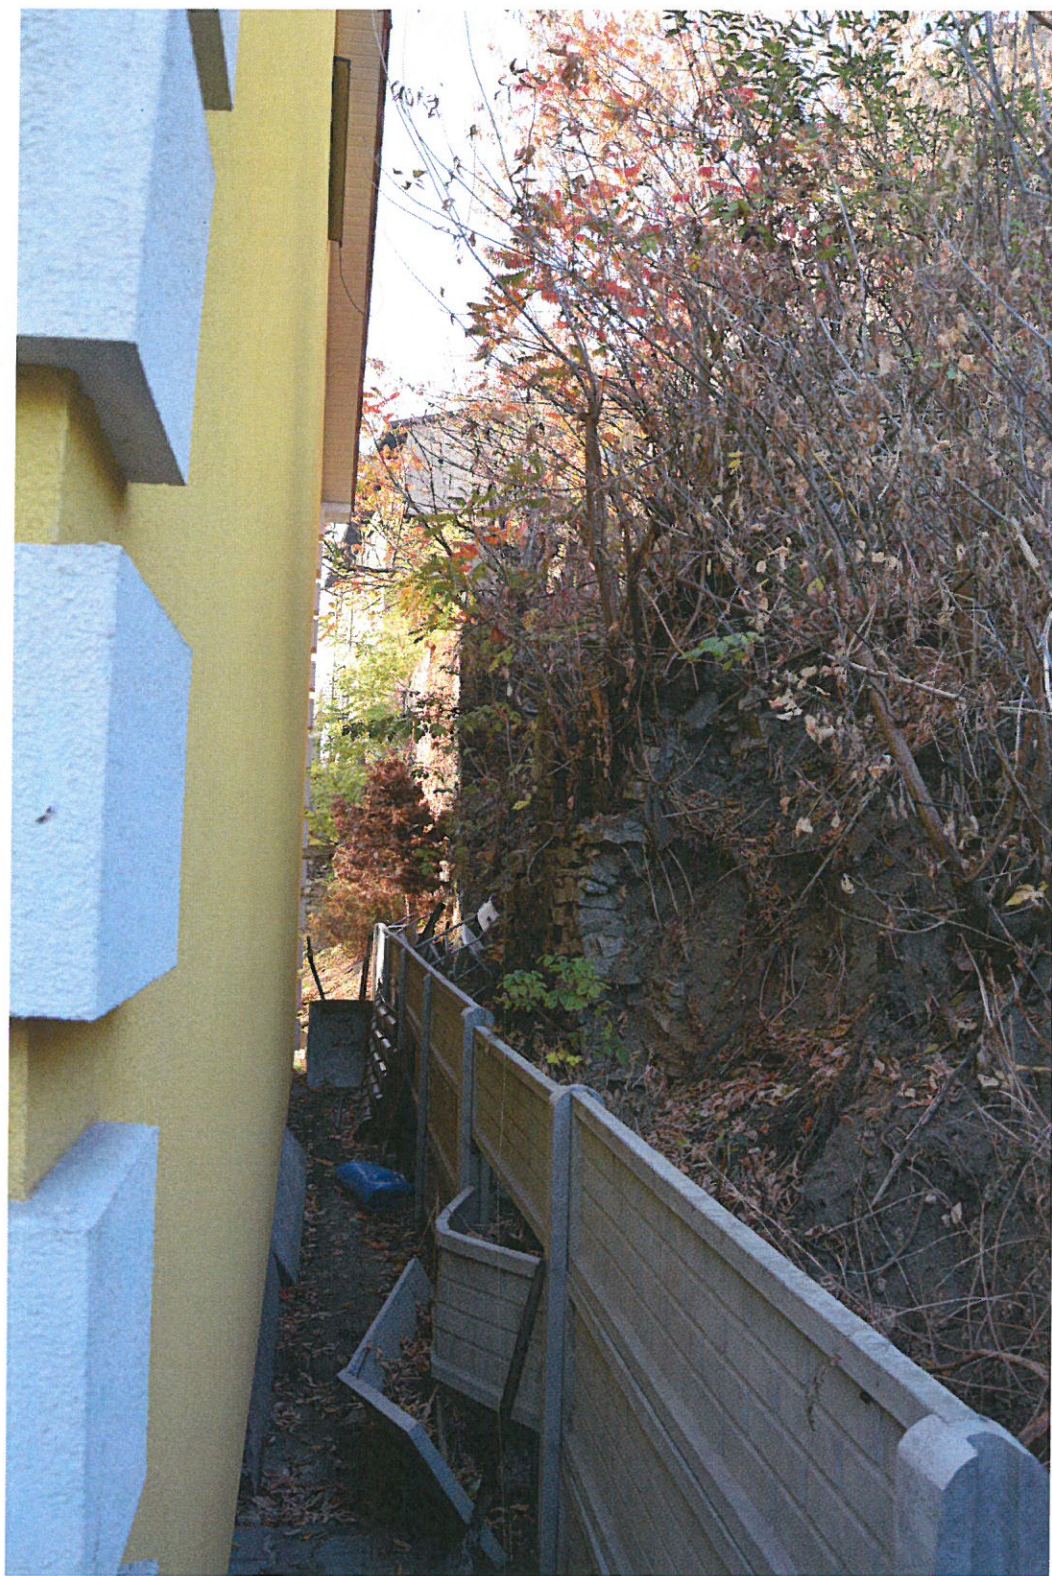
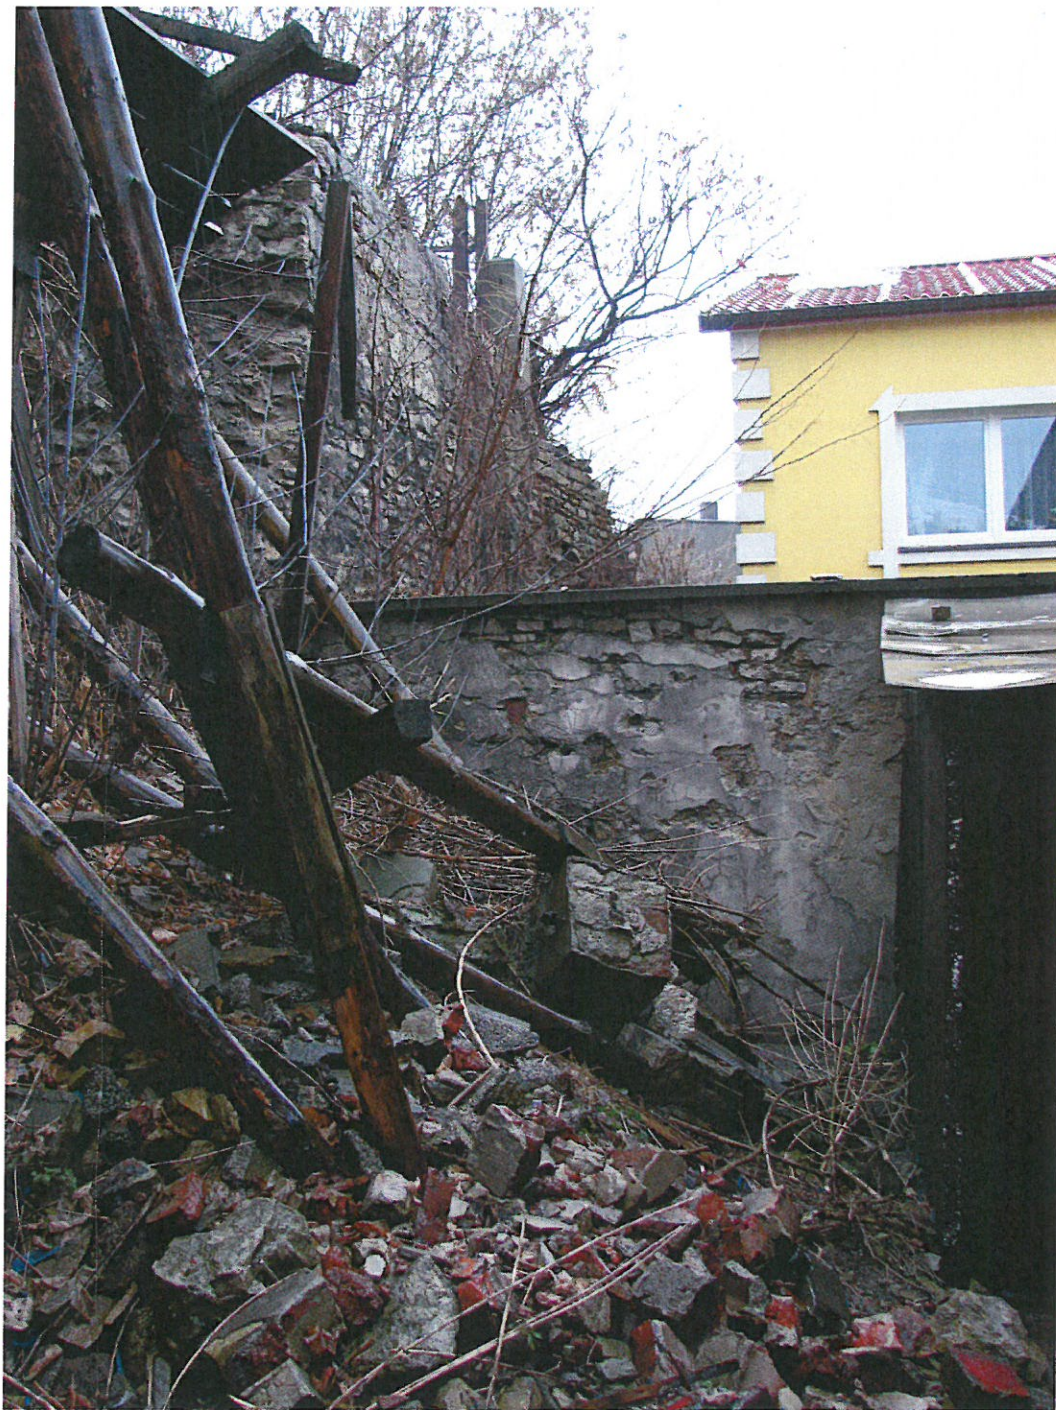
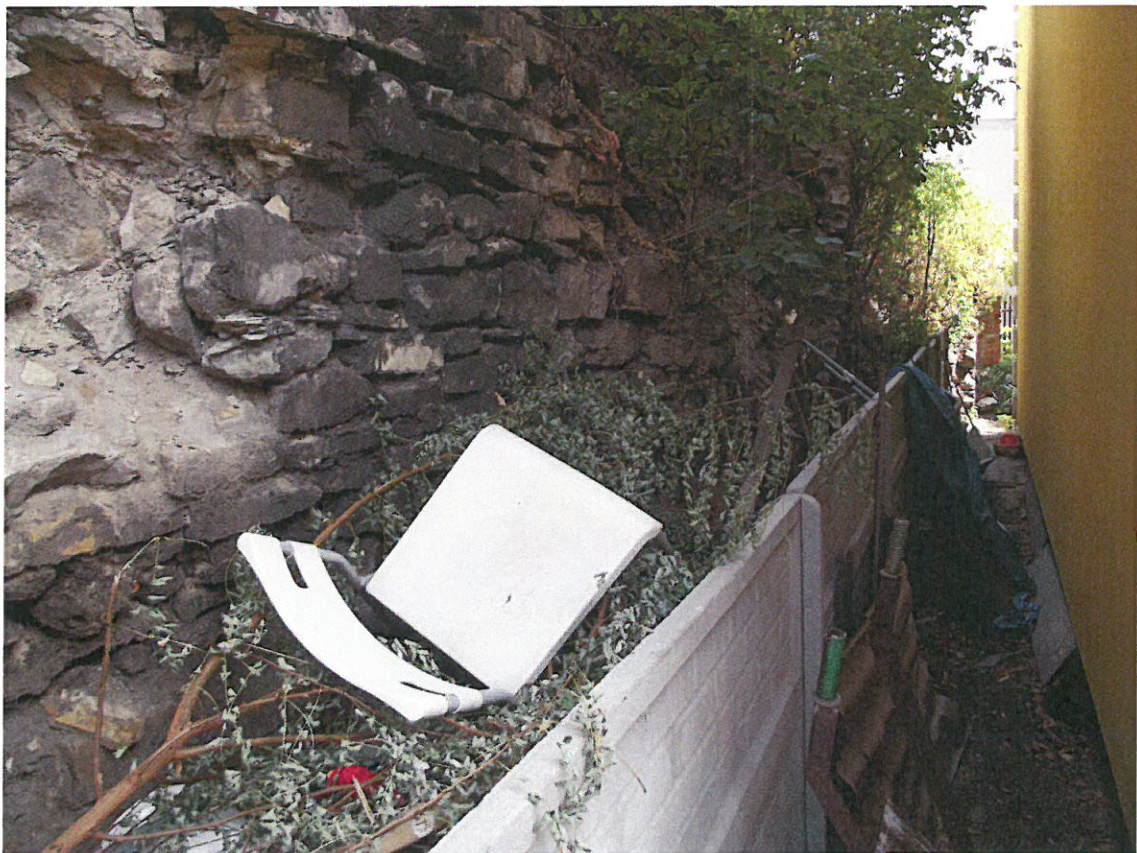
Długość muru oporowego wynosi 33m, a jego wysokość od 1,7m do 5,6m. Wykonany jest z kamienia i cegły. W chwili obecnej jest częściowo zniszczony, widoczne są liczne ubytki całych fragmentów muru, spękania. Luźne fragmenty muru zalegają na działce nr 127. Na działce nr 130 jest postawiony tymczasowy murek oporowy z elementów betonowych prefabrykowanych, stosowanych do budowy pełnych ogrodzeń. Pod wpływem parcia gruntu spowodowanego zniszczeniem muru oporowego jego niektóre elementy uległy zniszczeniu.
