**Inwentaryzacja zniszczeń spowodowanych częściowym zawaleniem się muru  
oraz budynków położonych w jego bliskości**

**w ramach zadania  
inwestycyjnego pn. „Projekt tymczasowego zabezpieczenia muru oporowego w  
Czeladzi”**

**Czeladź, ul. Bytomska, Kilińskiego  
dz. nr ewid. 126, 127, 128, 129, 130, 131 obr. 0001 Czeladź**

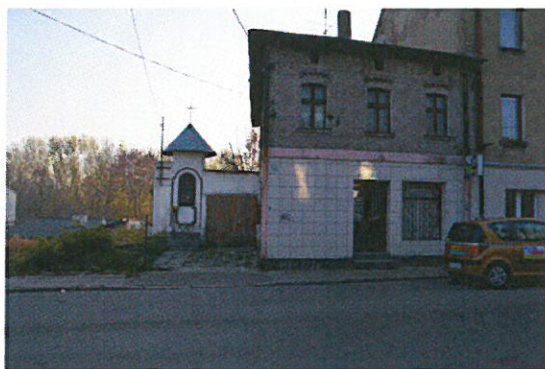
Budynek usługowo mieszkalny usytuowany jest w zachodniej części działki nr ewid. 129, w granicy z działką 128 Jest styczny do budynku gospodarczo – garażowego od strony wschodniej, a od strony zachodniej do budynku usługowo – mieszkalnego, usytuowanego na sąsiedniej działce nr ewid. 128. Jest to budynek dwukondygnacyjny, kryty dachem jednospadowym. Nie zaobserwowano zniszczeń wynikających z częściowego zawalenia się muru oporowego.

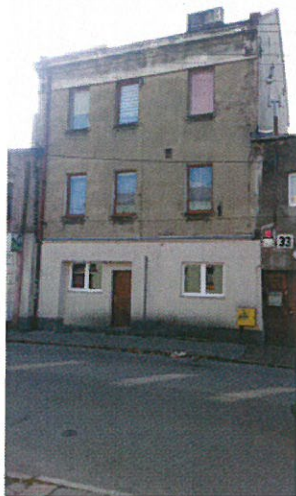
Budynek usługowo – mieszkalny usytuowany jest na działce nr ewid. 128, w jej północnej części. Jest styczny od strony wschodniej do budynku usługowo – mieszkalnego położonego na działce nr ewid. 129, a od strony zachodniej do budynku usługowo – mieszkalnego, usytuowanego na sąsiedniej działce nr ewid. 126. Pomiędzy budynkami nr 3 i nr 5 przejście bramowe. Jest to budynek trzykondygnacyjny, kryty dachem dwuspadowym. Nie zaobserwowano zniszczeń wynikających z częściowego zawalenia się muru oporowego.

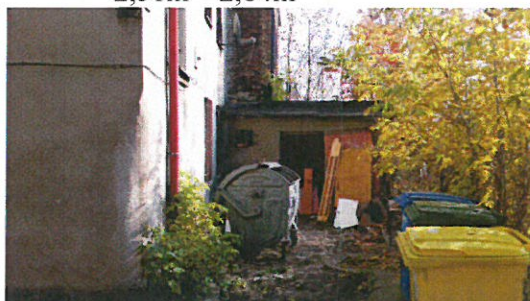
Budynek gospodarczy usytuowany jest na działce nr ewid. 128, w jej południowo – wschodniej części. Jest styczny od strony północnej do budynku usługowo – mieszkalnego usytuowanego na tej samej działce. Jest to budynek parterowy, kryty dachem jednospadowym. Nie zaobserwowano zniszczeń wynikających z częściowego zawalenia się muru oporowego.

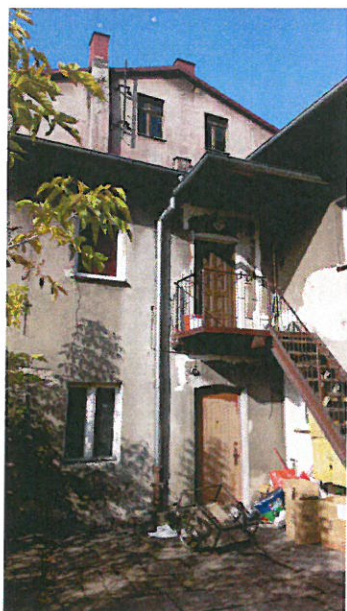
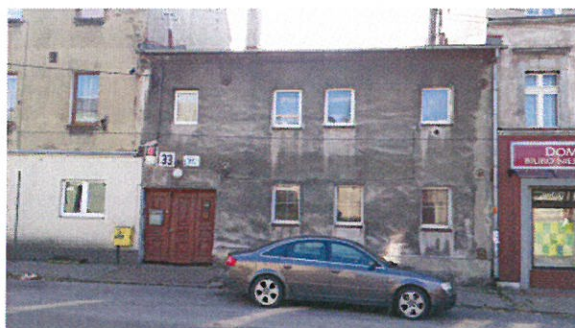
Budynek usługowo – mieszkalny usytuowany jest na działce nr ewid. 126, w jej północno – zachodniej części. Jest styczny od strony wschodniej do budynku usługowo – mieszkalnego położonego na działce nr ewid. 128, a od strony zachodniej do budynku usługowo – mieszkalnego, usytuowanego na sąsiedniej działce nr ewid. 125. Pomiędzy budynkami nr 3 i nr 5 przejście bramowe. Jest to budynek dwukondygnacyjny, kryty dachem dwuspadowym w części północnej. Część zachodnia budynku kryta dachem jednospadowym, posiada osobne wejście na piętro schodami zewnętrznymi, jest styczna do muru oporowego. Nie zaobserwowano zniszczeń wynikających z częściowego zawalenia się muru oporowego.

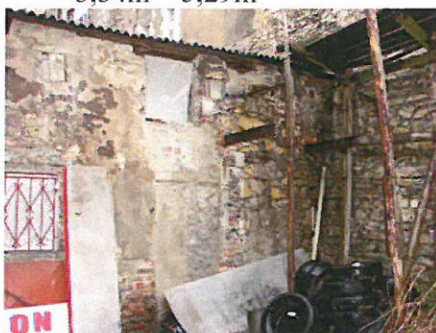
Budynek gospodarczy usytuowany jest na działce nr ewid. 127, w jej północno - zachodniej części. Jest styczny od strony południowej do budynku mieszkalno - garażowego położonego na tej samej działce, a od strony zachodniej do budynku garażowego, usytuowanego na sąsiedniej działce nr ewid. 125. Od strony północnej jest styczny do muru oporowego. Jest to budynek jednokondygnacyjny, kryty dachem jednospadowym. Nie zaobserwowano zniszczeń wynikających z częściowego zawalenia się muru oporowego.

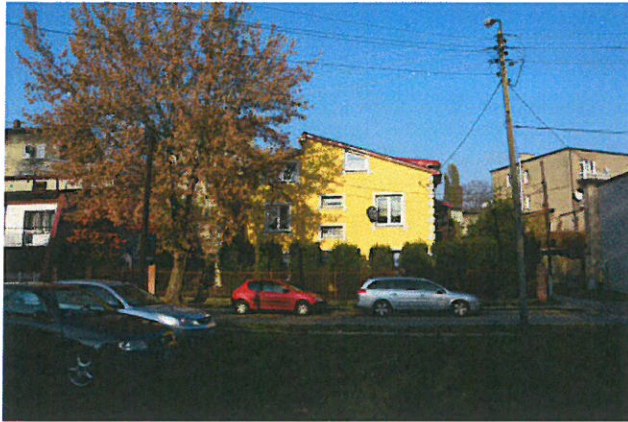
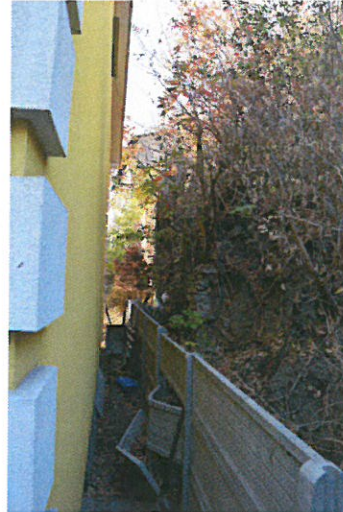
Budynek mieszkalny jednorodzinny usytuowany jest na działce nr ewid. 130. Jest budynkiem wolnostojącym, dwukondygnacyjnym, krytym dachem dwuspadowym. Jest usytuowany w centralnej części działki w odległości ok. 1,5m od muru oporowego. Nie zaobserwowano zniszczeń wynikających z częściowego zawalenia się muru oporowego. Trzeba jednak zaznaczyć, że brak natychmiastowego zabezpieczenia muru grozi znacznymi zniszczeniami z uwagi na bardzo bliskie posadowienie budynku w stosunku do muru. Na działce nr 130 jest postawiony tymczasowy murek oporowy z elementów betonowych prefabrykowanych, stosowanych do budowy pełnych ogrodzeń. Pod wpływem parcia gruntu spowodowanego zniszczeniem muru oporowego jego niektóre elementy uległy zniszczeniu.
