Ekspertyza techniczna budynków posadowionych na działkach w pobliżu muru oporowego i ocena ich oddziaływania na stabilizację muru i budynków położonych w bezpośredniej jego bliskości

**w ramach zadania
inwestycyjnego pn. „Projekt tymczasowego zabezpieczenia muru oporowego w Czeladzi”**

**Czeladź, ul. Bytomska, Kilińskiego
dz. nr ewid. 126, 127, 128, 129, 130, 131 obr. 0001 Czeladź**

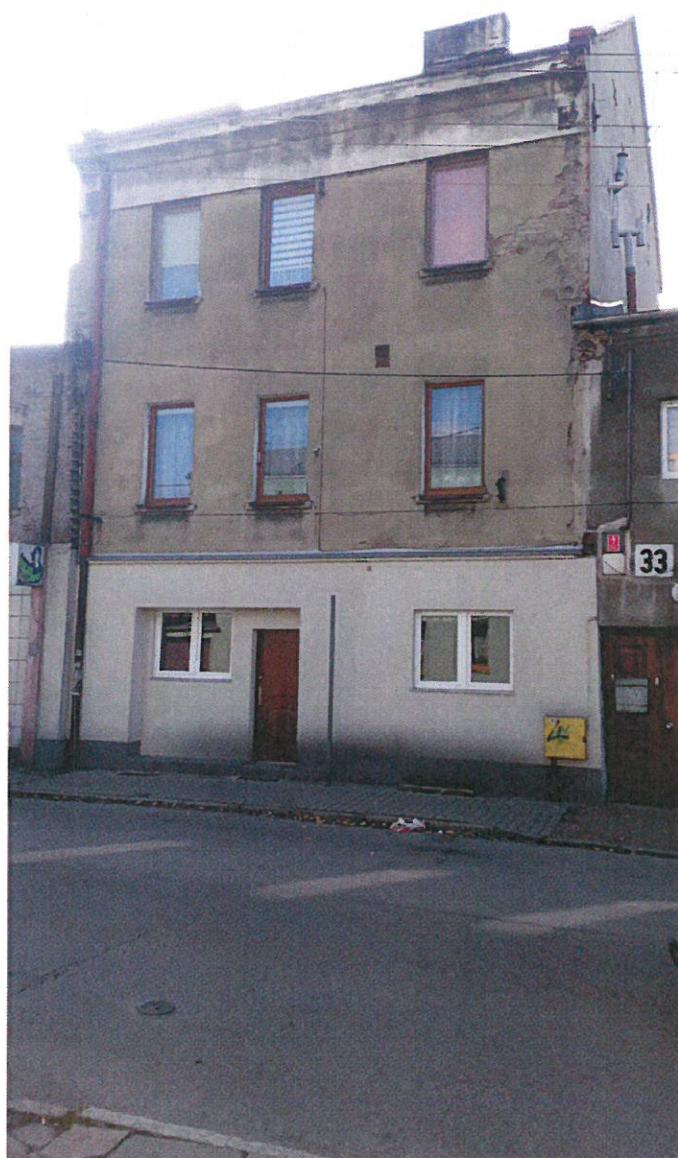
fot. nr 3.5

Budynek otynkowany, pokrycie dachu – papa na lepiku, konstrukcja dachu drewniana, ściany zewnętrzne murowane z cegły pełnej na zaprawie cementowo wapiennej. Ponieważ czas wzniesienia budynku jest zbliżony do budynku nr 2 najprawdopodobniej brak jest wieńcy na ścianach zewnętrznych. Zastosowano ankrowanie zapobiegające pękaniu ścian. Liczne ubytki tynku na ścianach szczytowych powyżej stycznych budynków. Budynek w stanie technicznym dobrym, nie stwierdzono pęknięć ani ubytków świadczących o przekroczeniu nośności ścian zewnętrznych.

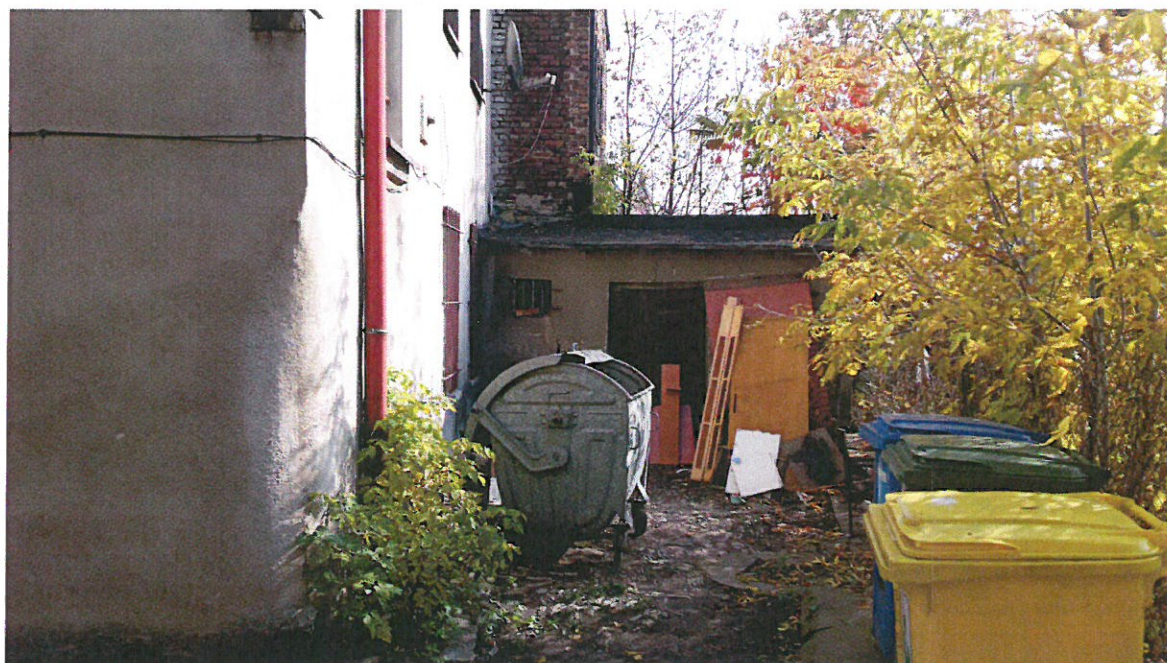
fot. nr 3.7

Budynek otynkowany, pokrycie dachu – papa na lepiku, konstrukcja dachu drewniana, ściany zewnętrzne murowane z cegły pełnej na zaprawie cementowo wapiennej. Najprawdopodobniej brak jest wieńcy na ścianach zewnętrznych. Budynek w stanie technicznym dobrym. Stwierdzono pęknięcie pionowe nad otworem drzwiowym nie stwierdzono ubytków świadczących o przekroczeniu nośności ścian zewnętrznych.

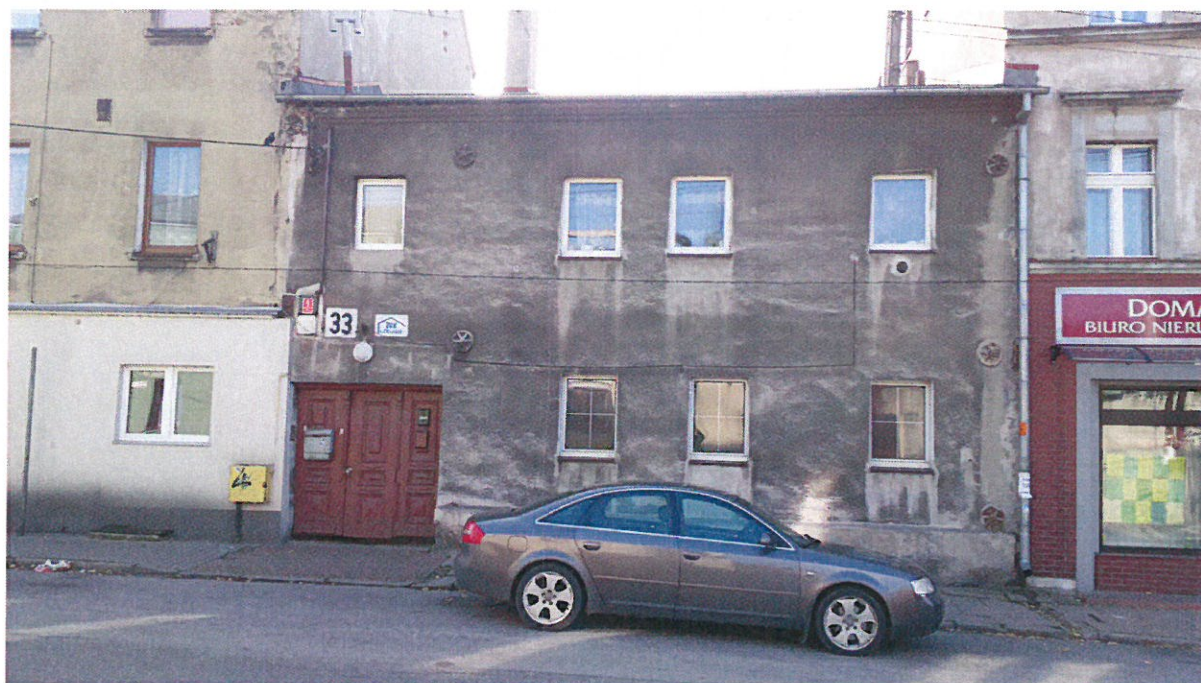
fot. nr 3.8

Budynek otynkowany, pokrycie dachu – papa na lepiku, konstrukcja dachu drewniana, ściany zewnętrzne murowane z kamienia oraz cegły pełnej na zaprawie cementowo wapiennej. Liczne ubytki tynku na ścianie południowej stykającej do muru oporowego. Ponieważ czas wzniesienia budynku jest zbliżony do budynku nr 2 najprawdopodobniej brak jest wieńcy na ścianach zewnętrznych. Zastosowano ankrowanie zapobiegające pękaniu ścian. Budynek w stanie technicznym dobrym, nie stwierdzono pęknięć ani ubytków świadczących o przekroczeniu nośności ścian zewnętrznych.

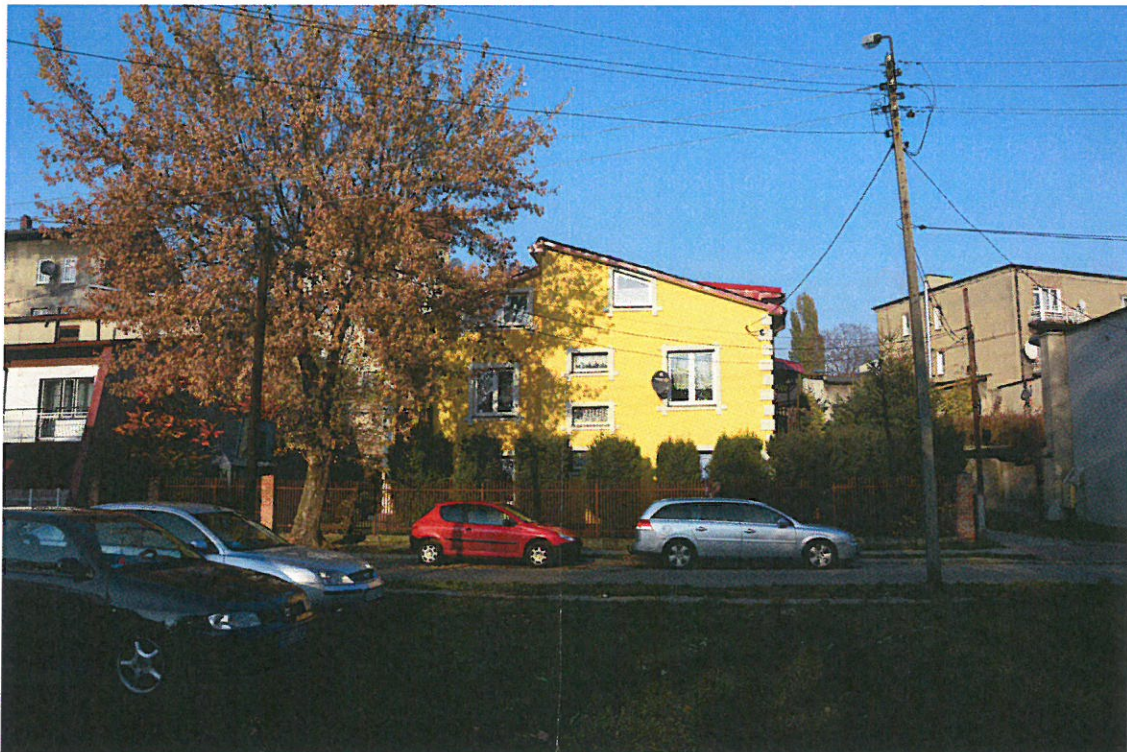
fot. nr 3.15

Budynek współczesny, otynkowany, pokrycie dachu – blachodachówka, konstrukcja dachu drewniana, ściany zewnętrzne murowane z pustaków ceramicznych na zaprawie cementowo wapiennej. Budynek w stanie technicznym dobrym, nie stwierdzono pęknięć ani ubytków świadczących o przekroczeniu nośności ścian zewnętrznych.
